**MINISTERSTVO DOPRAVY, VÝSTAVBY
A REGIONÁLNEHO ROZVOJA SLOVENSKEJ REPUBLIKY**

Z Á V E R E Č N Á S P R Á V A

o odbornom vyšetovaní leteckej nehody
motorového závesného klzáku typu **PROFI 14 TL / JOKER TRIKE**
poznávacej značky – **OM - H737**

Dátum 12.9.2010

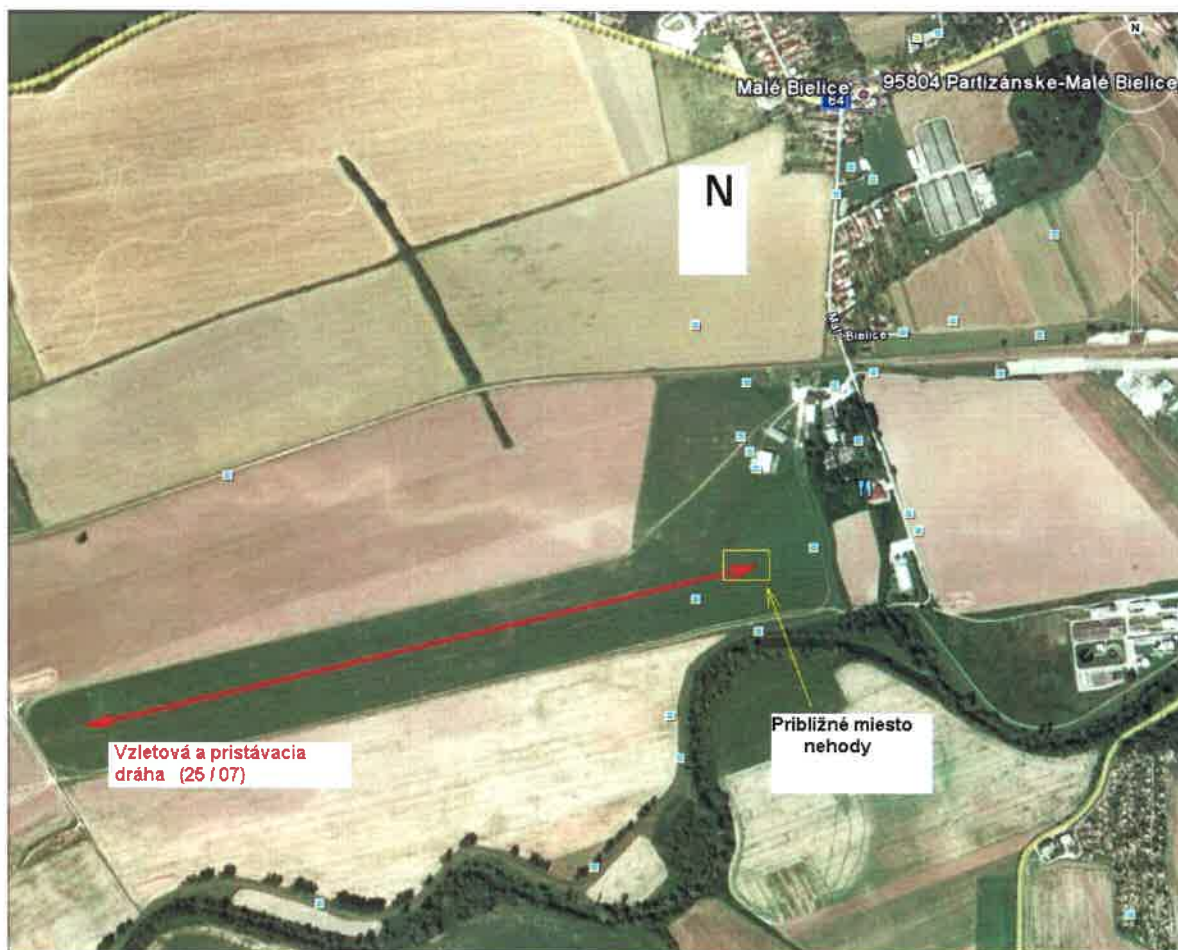
Letisko Malé Bielice

Miesto nehody sa nachádza v prvej tretine dráhy 25R LZPT. V tráve je viditeľná stopa po kĺzaní prednej časti podvozku MZK v dĺžke cca 6m. Poškodené MZK sa nachádza cca 5m od tejto stopy a to v polohe, kedy krídlo MZK je obrátené v smere približne dráhy 07 LZPT na „chrbte“ (vrchná časť krídla otočená k zemi) a podvozok leží na spodnej časti krídla otočený na svoju ľavú stranu približne kolmo na smer dráhy 25R. Pravý nábežný nosník krídla je deštruovaný v troch miestach, je značne poškodená plachta krídla a jednotlivé jej detaily a konštrukčné detaily krídla. Podvozok je poškodený vo svojej prednej časti. Upevňovacie pásy posádky a miesto pre posádku je nepoškodené a celistvé. Jednotlivé listy vrtule sa nachádzajú na náboji, ale sú poškodené rozštiepením po dĺžke listov. K vytečeniu paliva, oleja a chladiacej kvapaliny do zeme nedošlo. Krídlo vykazuje známky značného poškodenia, kedy jeho oprava sa javí ako neefektívna. Podvozok je v podmienkach výrobcu opraviteľný. Sústava MZK po nehode je situovaná svojou osou približne 90⁰ vpravo od osi dráhy 25R.
