Z Á V E R E Č N Á S P R Á V A

o odbornom vyšetrovaní leteckej nehody

motorového závesného klzáka MW155/TOMI CROSS5
poznávacej značky **OM – H041**

Dátum: 20.08.2011

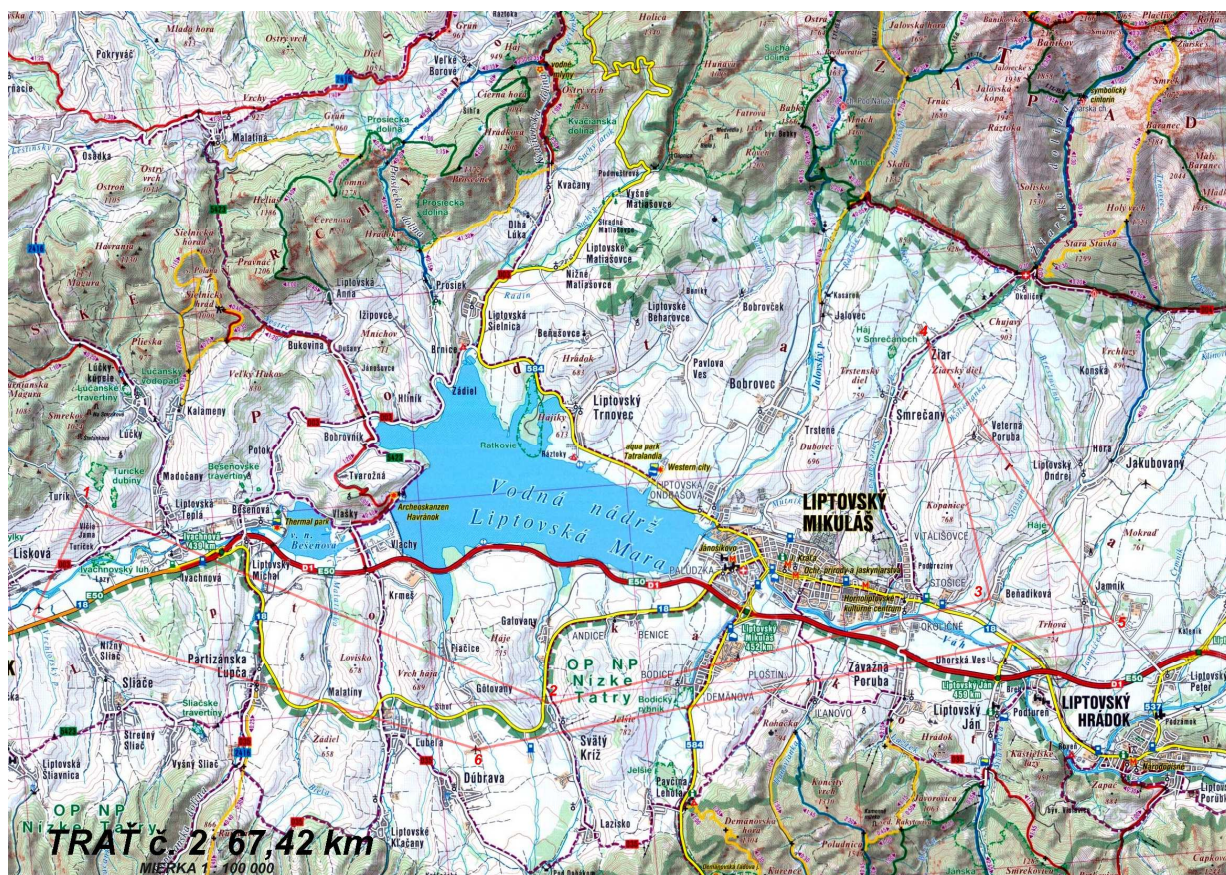
Pre daný deň bola organizátorom súťaže zvolená navigačná letecká súťaž na trati:

LZRU – Turík – Gôtovány – Beňadiková – Žiar – Jamník – Dúbrava – Partizánska Ľupča – LZRU.
