Z Á V E R E Č N Á S P R Á V A

o odbornom vyšetrovaní leteckej nehody

lietadla typu **Zodiac CH601 HD**

poznávacej značky **OM - M407**

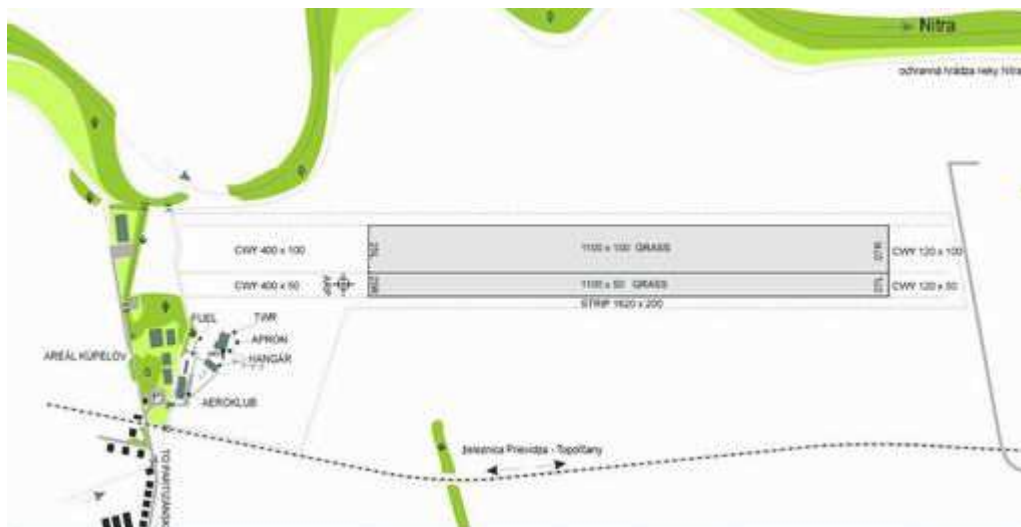
1.10 Informácie o letisku

VPD LZPT v čase vzniku leteckej nehody bola prevádzkyschopná a vyhovovala pre vzlety a pristátia predmetného typu lietadla.
