## Z Á V E R E Č N Á   S P R Á V A

o odbornom vyšetrovaní leteckej nehody

vrtníka typu **Mi-8T**

poznávacej značky **OM-TMT**

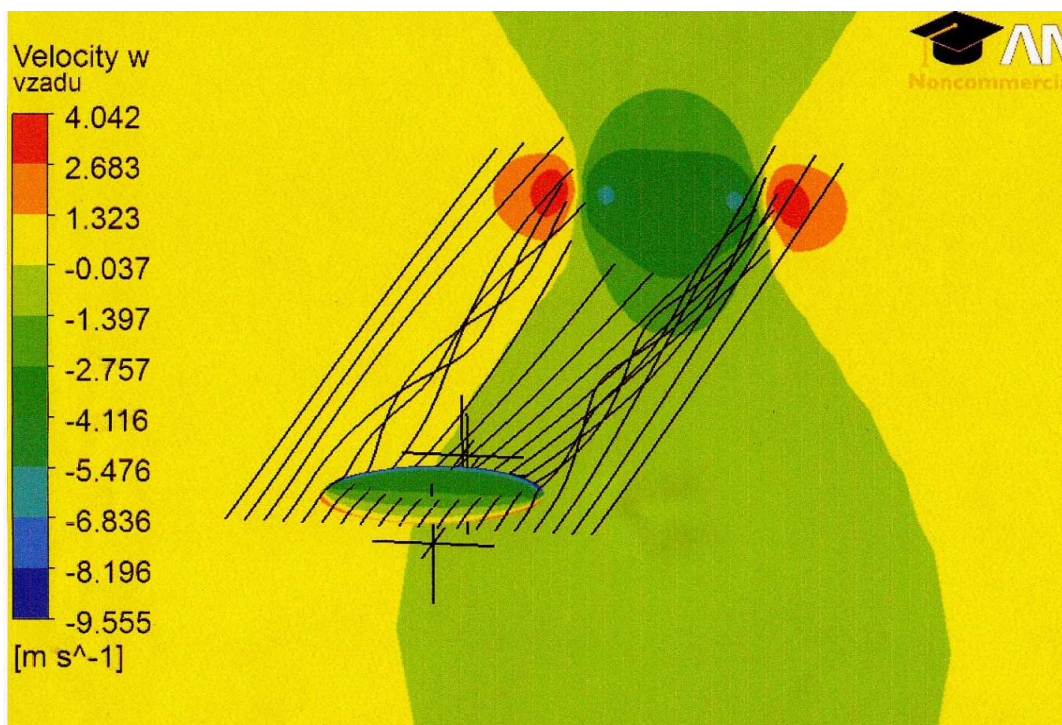
Spúšťač konvekcie v prízemných hladinách je teplotný gradient väčší ako  $4,2^\circ$  na km, vznikajúci pri prudkom prehrievaní, v danom prípade, skalného povrchu (začiatok augusta sa vyznačoval teplotami okolo  $30^\circ\text{C}$ ), ktorý iniciuje stúpajúcu bublinu vzduchu s jej privedením až do hladiny voľnej konvekcie (LFC). Hladina LFC kde už teplota vzduchovej bubliny bude vyššia ako okolitá teplota je podľa priloženého termodynamického grafu v danom čase v tlakovej hladine 759 hPa t.j. vo výške cca 2100 m. Pri dotyku teplého vzostupného anabatického prúdenia po slnkom ožiarenej východnej stene Mengusovskej doliny a klesajúceho, ochladeného katabatického prúdenia po zatienenej západnej strane doliny sa vytvorí rotácia vzduchovej hmoty. V závere doliny pri zmene smeru sa mechanizmus prepadu studeného vzduchu (downburst) prejavuje akceleráciou klesavého prúdu s prisávaním okolitého vzduchu na uvoľnené miesto.

Táto rotujúca vzduchová hmota (odhadom s priemerom 500 m a šírkou 600 m) o hmotnosti cca 150 ton by mala pri teplotnom rozdieli cca 10°C medzi oslnenou a zatienenou stranou doliny zrýchlenie až  $0,2 \text{ m}\cdot\text{s}^{-1}$ , čo dáva predpokladanú rýchlosť vírového prúdenia okolo  $8\text{m}\cdot\text{s}^{-1}$ . (Výsledok dáva idealizovaný model výpočtu, ktorý uvažuje len tepelný rozdiel – v praxi pôsobia aj ďalšie vplyvy). Interakcia gradientu zrýchlenia parciálnych vnútorných prúdení uvažovanej vzduchovej hmoty s poruchami vertikálneho tlakového gradientu, strihom vetra, členitosťou terénu a turbulencie vytvorenej prácou NR, môže významne zvýšiť intenzitu turbulentnej rotácie vzduchu a jej hybnosť s veľkým energetickým obsahom.

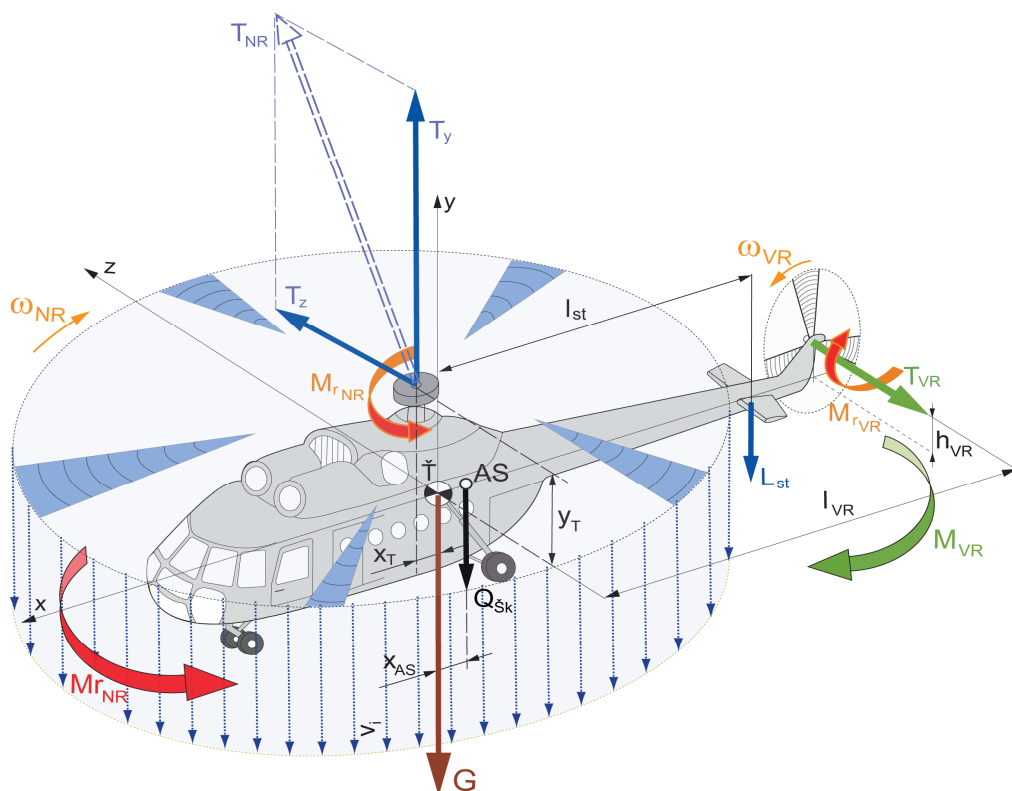
Priblíženie vykonal zo smeru letu a zvolil klasické vrtuľníkové pristátie brzdením rýchlosti letu až do zavisenia vo výške 3 – 5 m a dosadnutie vertikálnym znížením na trávnatú plochu vedľa betónovej pristávacej dráhy letiska. Sily a momenty pôsobiace na vrtuľník v kritickej záverečnej fáze letu, ktorá normálne končí zavisením vrtuľníka pri nulovej rýchlosti letu ukazujú pri rovnovážnom, ustálenom stave schéma síl na obrázku:

### Hlavné podmienky ustáleného visenia vrtuľníka:

1.  $T_y = W$ : podmienka stálej výšky visenia
2.  $T_z = T_{VR}$ : podmienka nulového bočného posunu vrtuľníka
3.  $T_x = 0$ : podmienka nulového posúvania v pozdĺžnom smere (v smere osi x)
4.  $M_{VR} = M_{rNR}$  podmienka stáleho smeru visenia

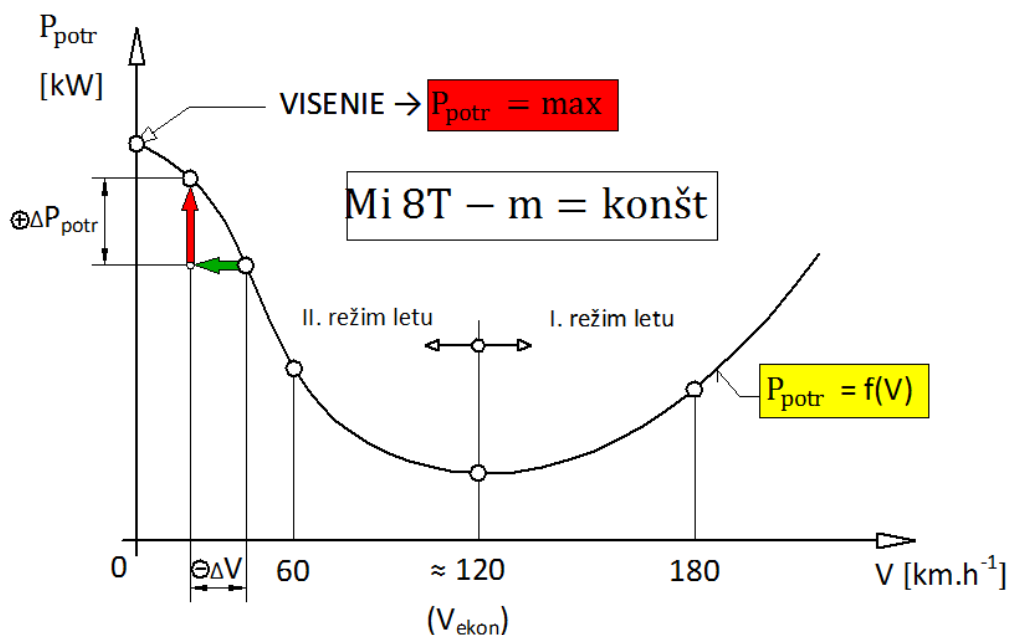
Pohonnú jednotku vrtuľníka Mi-8T tvoria dva turbohriadeľové motory TV2-117AG, každý o výkone 1104 kW. Veľkosť potrebného výkonu  $P_{potr}$  závisí v prvom priblížení na letovej hmotnosti  $m$  (v danom prípade je konšt.) a na režime práce NR, ktorý charakterizujú dva druhy obtekania:

a) režim osového prúdenia – pri visení vrtuľníka a režimoch jemu blízkych – vyžaduje pri danej letovej hmotnosti maximálny potrebný výkon  $P_{potr}$ .

b) režim šikmého prúdenia – pri rýchlostiach letu približne nad  $50 - 60 \text{ km} \cdot \text{h}^{-1}$  – prejavuje sa najmä v prechodnej oblasti pri malých rýchlostiach výraznou zmenou potrebného výkonu.

Konkrétne hodnoty potrebného výkonu závisia okrem letovej hmotnosti a rýchlosti letu tiež na výške letu, teplote vzduchu, vlhkosti vzduchu

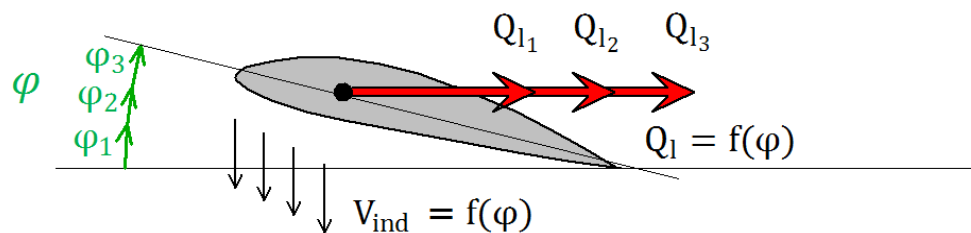
Pri znižovaní rýchlosti letu  $V_{\text{letu}}$  musí pilot pre zachovanie potrebného ťahu NR  $T_{\text{NR}} = W$  a možnosť riadenia s cieľom zachovať primerane malú rýchlosť vertikálneho klesania s približovaním k zemi (v záverečnej fáze cca  $0,2 \text{ m}\cdot\text{s}^{-1}$ ) zväčšovať indukovanú rýchlosť vzduchovej hmoty  $V_{\text{ind}}$  urýchľovanú prácou NR. Tento proces vyžaduje zväčšovanie uhla kolektívneho nastavenia listov NR  $\varphi$ .

Pri väčšom uhle nastavenia listov NR rastie indukovaná rýchlosť vzduchu pod rotorom  $V_{\text{ind}}$  a tým aj ťah NR, ktorý brzdí klesanie vrtuľníka. Súčasne však rastie aj aerodynamický odpor listov  $Q_i$  a tým aj moment aerodynamického odporu listov NR proti otáčaniu ktorý má snahu brzdiť rýchlosť otáčania NR.

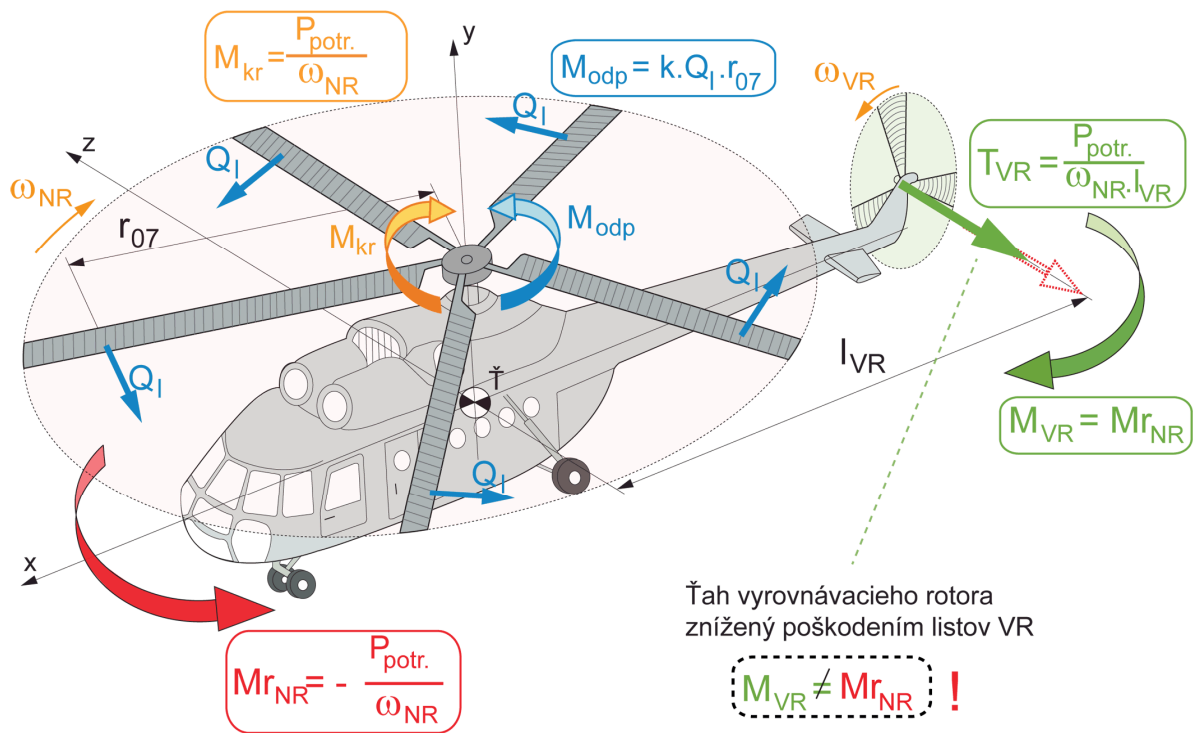
Zväčšovaním potrebného výkonu motorov  $P_{\text{potr}}$  pri konštantnej uhlovej rýchlosti otáčania NR  $\omega_{\text{NR}}$  (otáčky NR) rastie na hriadeľi NR krútiaci moment, ktorý pôsobí proti momentu aerodynamického odporu NR proti otáčaniu, udržiava jeho konštantné otáčky a tým aj jeho ťah  $T_{\text{NR}}$  na potrebnej veľkosti.

Podľa zákona o akcií a reakcii (III. Newtonov zákon) pôsobí rovnako veľký moment opačnej orientácie na trup vrtuľníka – reakčný moment  $M_{r_{NR}}$ . Tento reakčný moment pôsobí cez hriadeľ NR a hlavný reduktor transmisie a pri pravotočivom rotore sa snaží otáčať trupom vrtuľníka vľavo. Pre udržanie vrtuľníka bez otáčania vľavo je potrebné vyvážiť tento reakčný moment NR rovnako veľkým opačne orientovaným momentom. Túto momentovú rovnováhu zabezpečuje svojím ťahom  $T_{VR}$  vyrovnávací rotor na ramene  $I_{VR}$ , umiestnený na konci chvostového nosníka vrtuľníka.
