# Z Á V E R E Č N Á S P R Á V A

o odbornom vyšetovaní leteckej nehody

vetroňa typu **Astir CS 77**

poznávacej značky **D-4802**

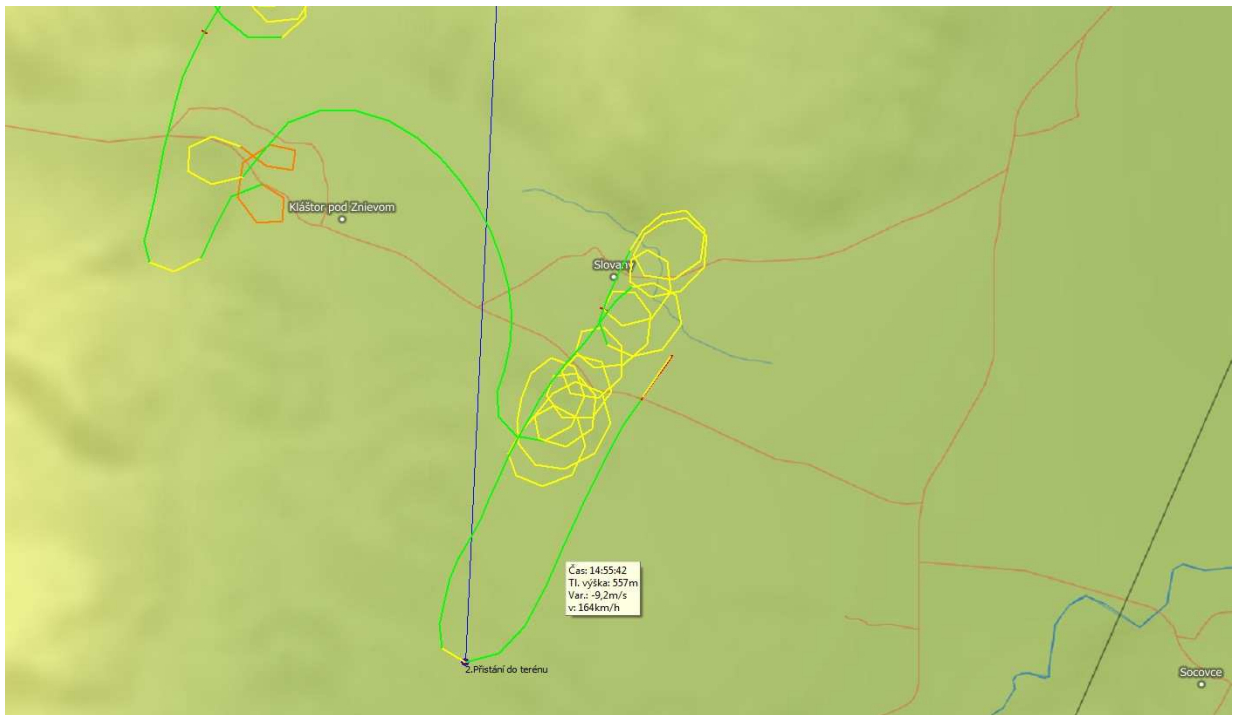
Pri následnom priblížení na pristátie, ktoré vykonal so zadným vetrom, neúmerne zvýšil vertikálnu rýchlosť klesania (9,8 m/s) s postupným narastaním rýchlosti až na 165 km/h, čo bolo príčinou toho, že zvolenú plochu preletel. Na konci plochy sa nachádzala cesta s násypom vysokým cca do 1 m, ktorá bola orientovaná kolmo na smer pristátia. Pilot sa v poslednej chvíli pokúsil násyp nadletieť, ale ešte pred tým prišlo k dotyku chvostovej časti vetroňa so zemou. Následne vetroň zachytil podvozkom o násyp, čo spôsobilo odskok a stratu rýchlosti vetroňa. Približne 8 m za cestou vetroň narazil pod veľkým uhlom prednou časťou trupu do zeme a prevrátil sa na chrbát. V tejto polohe zostal stáť.
