Z Á V E R E Ć N Á S P R Á V A

o odbornom vyšetovaní leteckej nehody

vetroňa typu **Cirrus VTC**

Ev.č.: **SKA2015003**

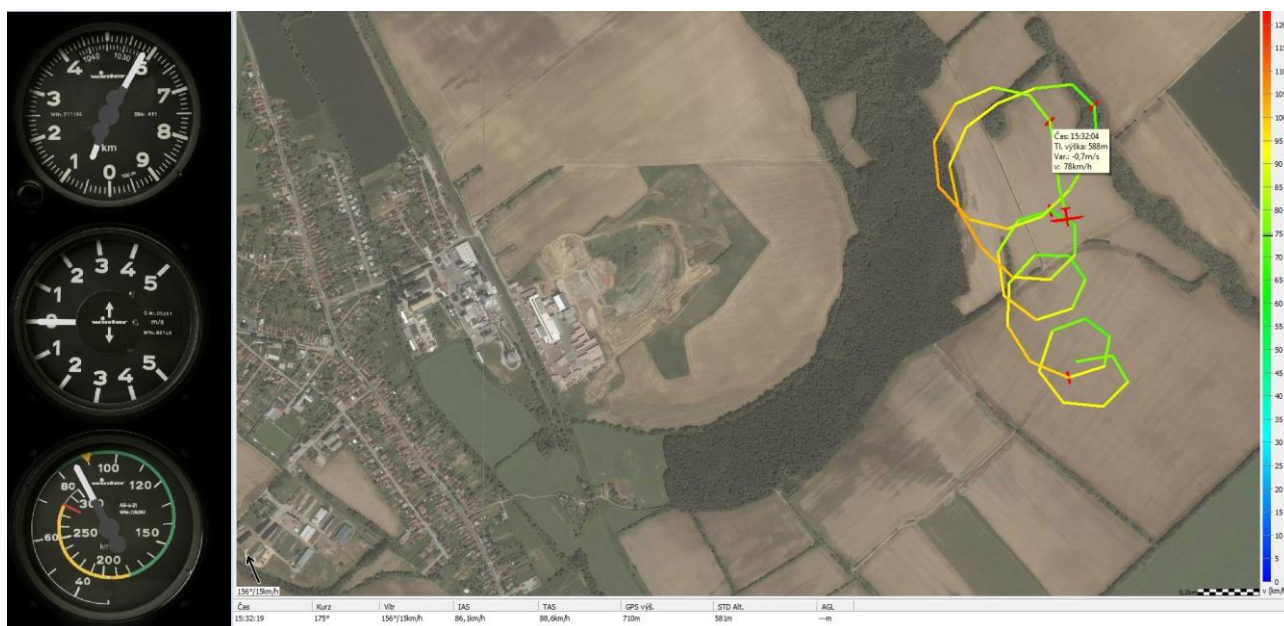
Podľa jeho výpovede vo výške 700 metrov AMSL, pri točení stúpavého prúdu pravou zákrutou s priemerným stúpaním približne 1 m/s, sa vetroň samovoľne zrovnal do priamočiareho letu a nereagoval na výchyľky riadiacich prvkov.

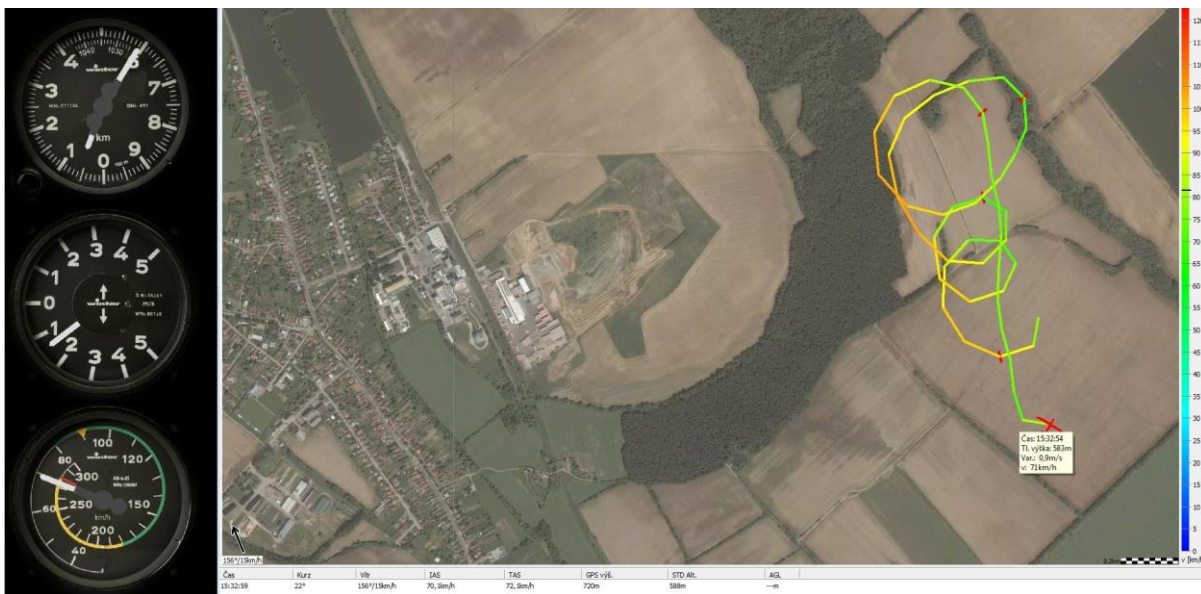
Po naklonení vetroňa doľava nasledoval pád s náznakom ľavotočivej vývrtky, ktorú sa pilotovi podarilo zastaviť energickým potlačením a následne ohlásil na ATZ letiska LZTR, že nemôže točiť doprava.

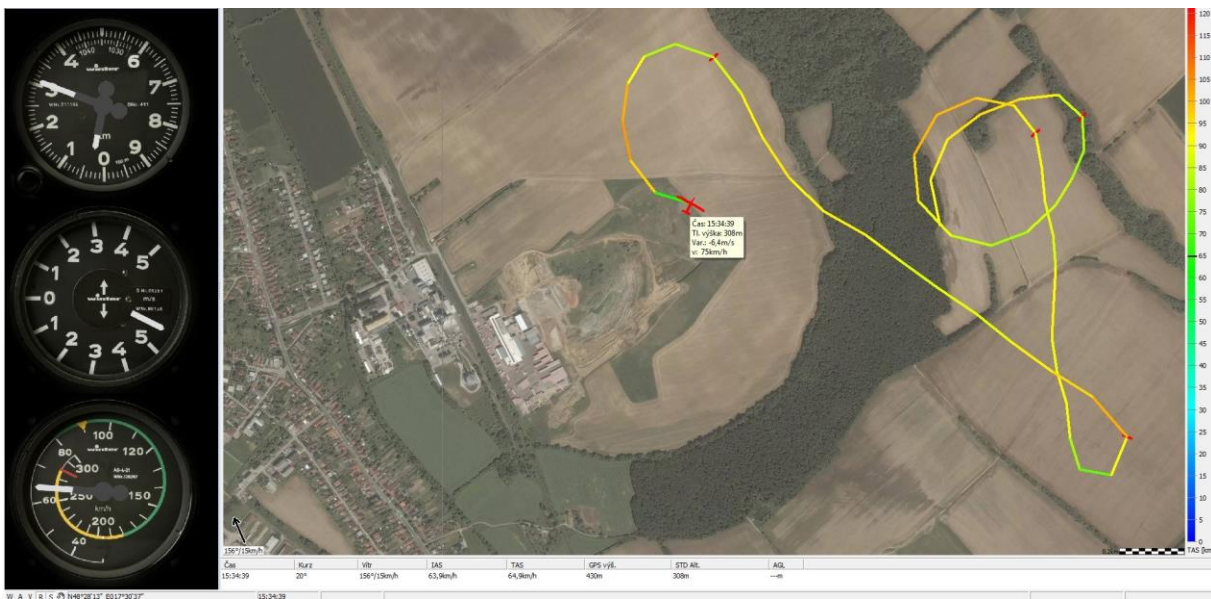
Po uvedení do ľavotočivej zákruty však vetroň prešiel do opätovnej ľavotočivej vývrtky.

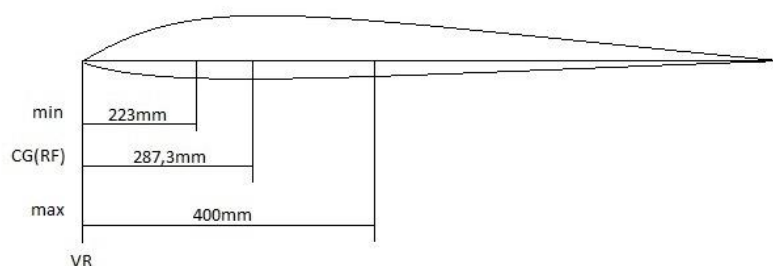
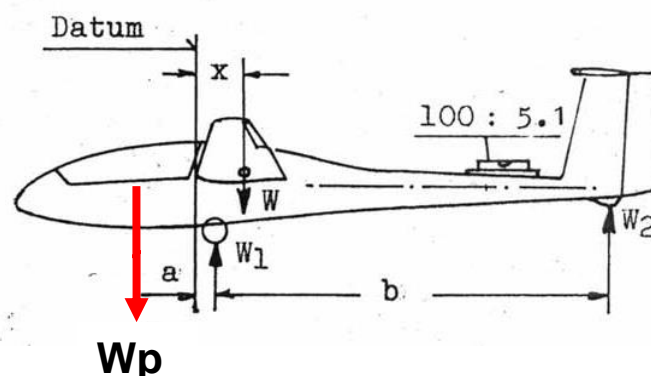
Krajné polohy ťažiska uvedené v letovej príručke:

- Maximálna predná: M.F.C.G. = 223 mm za vzťažnou rovinou (VR)
- Maximálna zadná: M.R.C.G. = 400 mm za vzťažnou rovinou (VR)
