ZÁVEREČNÁ SPRÁVA

o odbornom vyšetrowaní leteckej nehody

vrtníka typu **AGUSTA A 109K2**

poznávacej značky **OM-ATB**

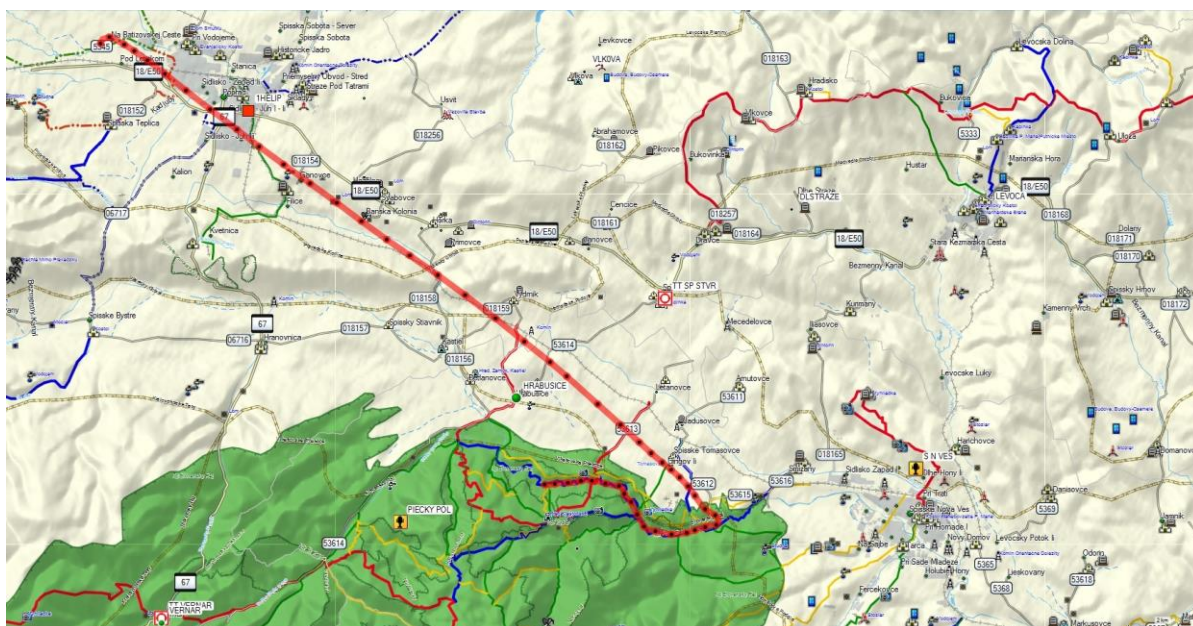
Na vyhodnotenie letu boli použité dáta zo zariadenia GARMIN GPSmap 296 S.No.10711731.

Na vyhodnotenie základných parametrov pohonnej jednotky boli použité dáta zo zariadenia Health and usage monitoring system (ďalej len „HUMS“).
