Z Á V E R E Č N Á S P R Á V A

o bezpečnostnom vyšetovaní leteckej nehody

vrtníka typu **Bell 429**

poznávacej značky **OM-ATR**

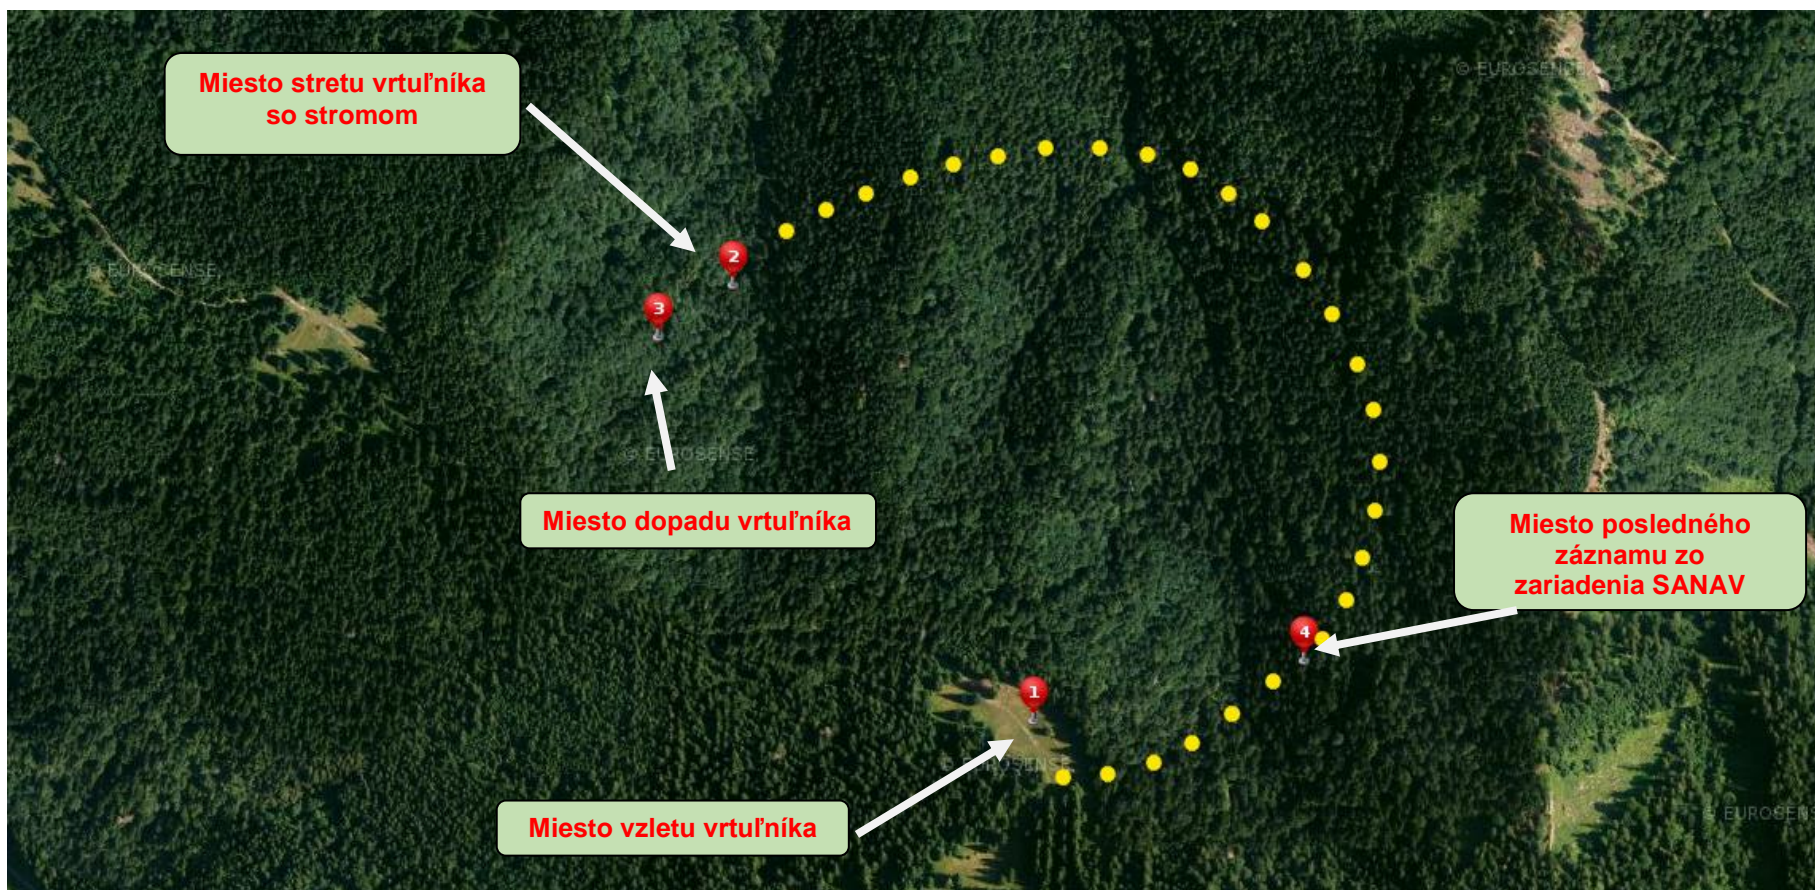
Na základe svedeckých výpovedí možno predpokladať, že trajektória poslednej fázy letu pokračovala za tmavej bezmesačnej noci skrytá pred pohľadom prítomných svedkov /hasičov a záchranárov/ za vysokým lesným porastom ľavou zákrutou smerom na západ k mestu Banská Bystrica.

Priemer ustálenej zákruty v horizonte o 360° pri predpokladanej rýchlosti letu 80 kt bol stanovený na 640 metrov po prepočte z mapy. Na základe priemeru bol stanovený celkový obvod fiktívnej zákruty na 1 396 m.

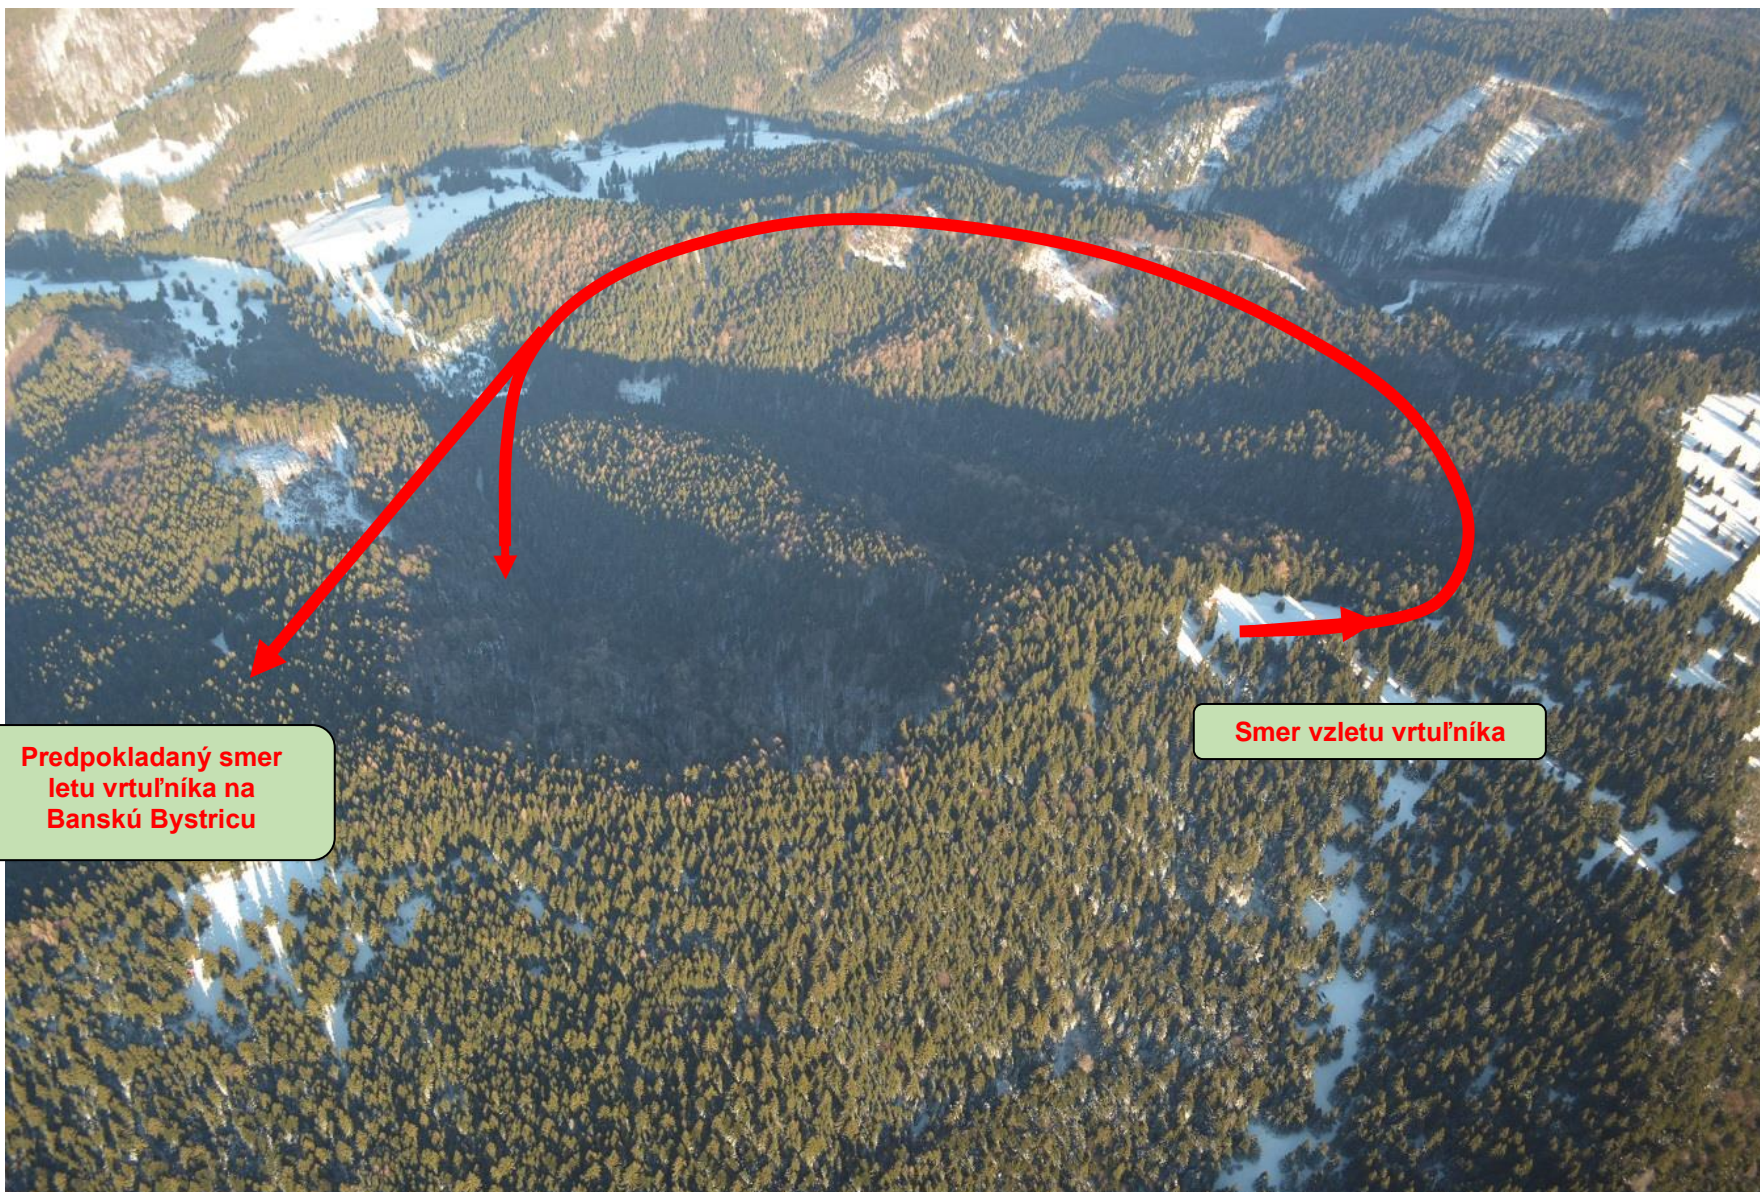
**Predpokladaný smer
letu vrtuľníka na
Banskú Bystricu**

Komisia prepočítala uhol náklonu vrtuľníka pre ustálenú horizontálnu zákrutu pri predpokladanej rýchlosti letu 80 kt pri známom polomere zákruty 320 m a bol stanovený na 28° (uhol náklonu počas letu sa mohol meniť zmenou rýchlosti a výšky letu).

Na základe predpokladaného uhlu náklonu 28° a pri uletenej vzdialenosti 964 m, rýchlosti 80 kt a rozdiel výšok o ktorú vrtuľník poklesol počas zákruty (95 m), bol stanovený uhol klesania vrtuľníka z bodu posledného záznamu SANAV do stretu s lesným porastom na 5°38'. Pri tomto uhle klesania a predpokladanej rýchlosti bola stanovená vertikálna rýchlosť klesania vrtuľníka na 4 ms^{-1} .

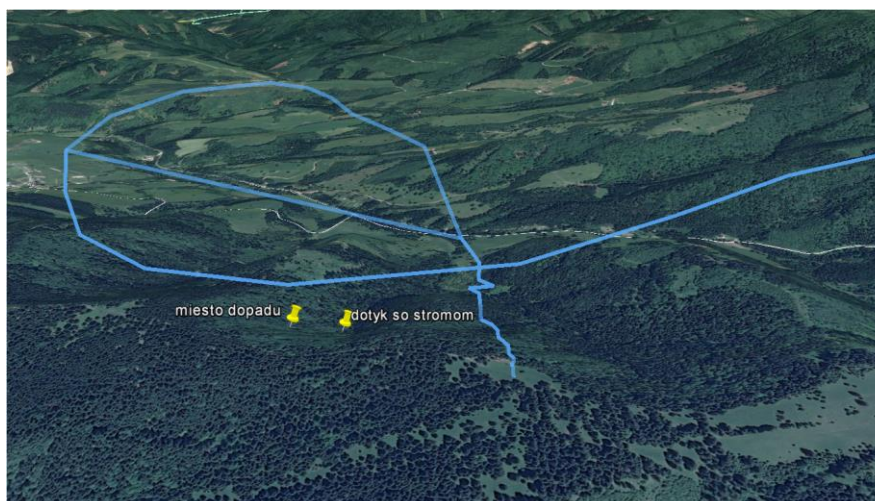
Pristátie - kompletný záznam

(do súboru od operátora bolo doplnených chýbajúcich 29 pozícií z logu zo zariadenia)

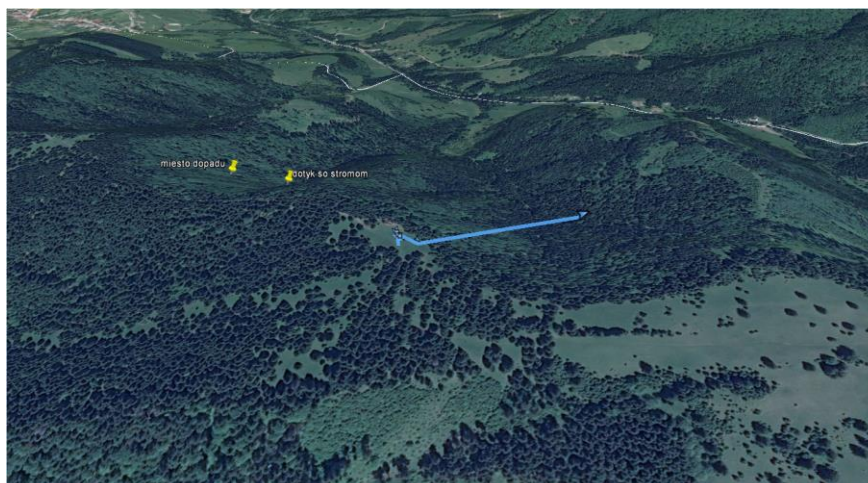
Vzlet (súbor tvorený 19 pozíciami z logu zo zariadenia po štarte)
