Z Á V E R E Č N Á S P R Á V A

o odbornom vyšetrowaní leteckej nehody

lietadla typu **NEICO Lancair 360**

poznávacej značky **SE-XRH**

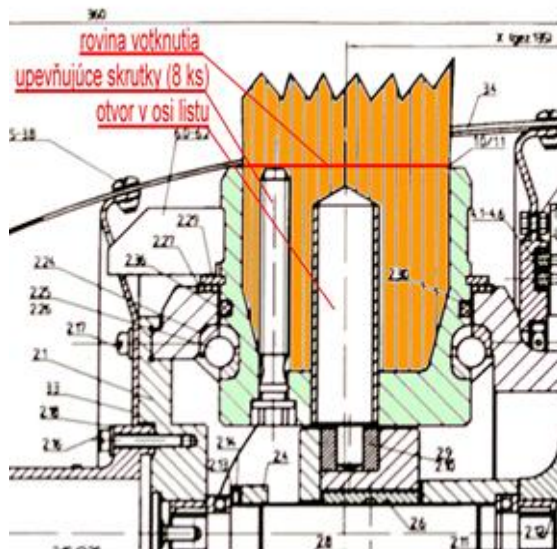
Obr.22 Schéma upevnenia vrtuľového listu v náboji vyčnievajúcej vrtule

Na obr.23 je tiež vidieť, že oblasť lomu vyčnievajúca nad rovinu votknutia vrtuľového listu sa nachádza výrazne vľavo od vektora doprednej rýchlosti v_d . Toto vychýlenie bolo spôsobené prítomnosťou výrazného vektora obvodovej rýchlosti v_o , ktorého veľkosť bola v danom prípade s veľkou pravdepodobnosťou väčšia než bola veľkosť doprednej rýchlosti lietadla ($\alpha > 45^\circ$). Pre ľavotočivú vrtuľu z toho vyplýva, že motor poháňajúci vrtuľu bol v otáčkach, resp. že vrtuľa bola v čase dopadu lietadla poháňaná motorom
