Z Á V E R E Č N Á S P R Á V A

o odbornom vyšetrowaní leteckej nehody

lietadla typu **WT9 Dynamic LSA/Club**

poznávacej značky **OM - DYF**

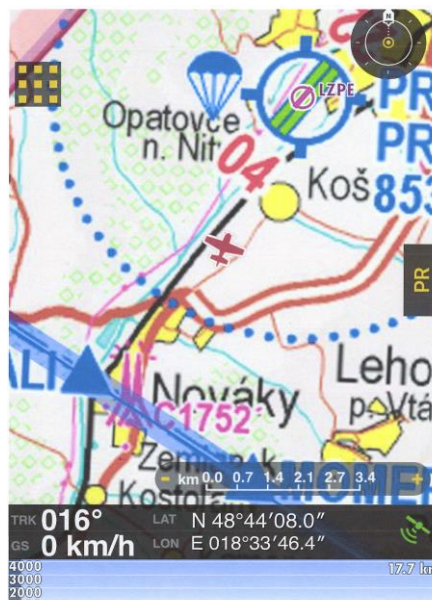
Miesto leteckej nehody

Letún dopadol na pozemok, pole poľnohospodárskeho podniku AGRODAN, s.r.o Koš, v katastri obce Koš - Laskár. Zemepisné súradnice konečnej polohy letúna boli 48°44'08.0" N a 018°33'46.4" E.

Letún sa nachádzal na okraji poľnohospodárskej parcely, s pozdĺžnou osou v smere 315°, bez krytu kabíny, ktorý sa nachádzal nepoškodený v kroví vo vzdialenosti 25 m od trupu letúna. Predná časť trupu s motorom bola v spodnej časti deformovaná nárazom o zem. Motorové kryty boli zdeformované a polámané, došlo k vylomeniu prednej podvozkovej nohy, olejového chladiča spolu s usmerňovačom vzduchu ku chladiču, ulomeniu vrtuľového listu číslo 1 a nalomeniu vrtuľového listu číslo 2, ako aj poškodeniu vrtuľového kužeľa. Nohy hlavného podvozka boli zatlačené do centroplánu a laminátové kryty kolies boli polámané. Trup bol dvakrát zlomený v priestore kabíny posádky spolu s centroplánom, vo vzdialenosti cca 25 cm od palubnej dosky a v mieste operadiel sedačiek oddeľujúcich batožinový priestor od kabíny. Centroplán mal na ľavej časti prerazenú nábežnú hranu a spodnú časť rozlámanú. V zadnej časti trupu bola odlomená spodná stabilizačná plocha. Na konci trupu bolo namontované zariadenie na vleky vetroňov a puzdro na uloženie protivývrtkového padáka. Obidva diely boli poškodené a odlomené. K vlečnému zariadeniu bol pripojený nerozvinutý popruh protivývrtkového padáka, ktorý sa neaktivoval za letu. Na zemi samovoľne vypadol z puzdra po odlomení vlečného zariadenia a nachádzal sa v zabalenom stave.
