Z Á V E R E Č N Á S P R Á V A

o bezpečnostnom vyšetovaní leteckej nehody

lietadla typu **DA-40 D**

poznávacej značky **OM-SCS**

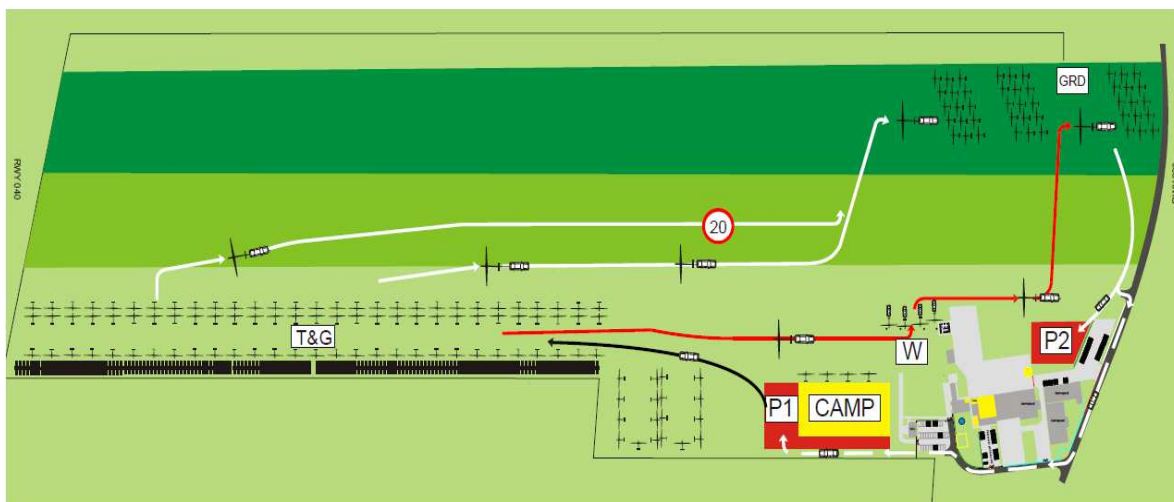
V daný deň pred začatím súťaže bola v prevádzke RWY22.

Poškodené vetrone pri leteckej súťaži Glide Challenge boli zaparkované na predpísaných prevádzkových plochách.

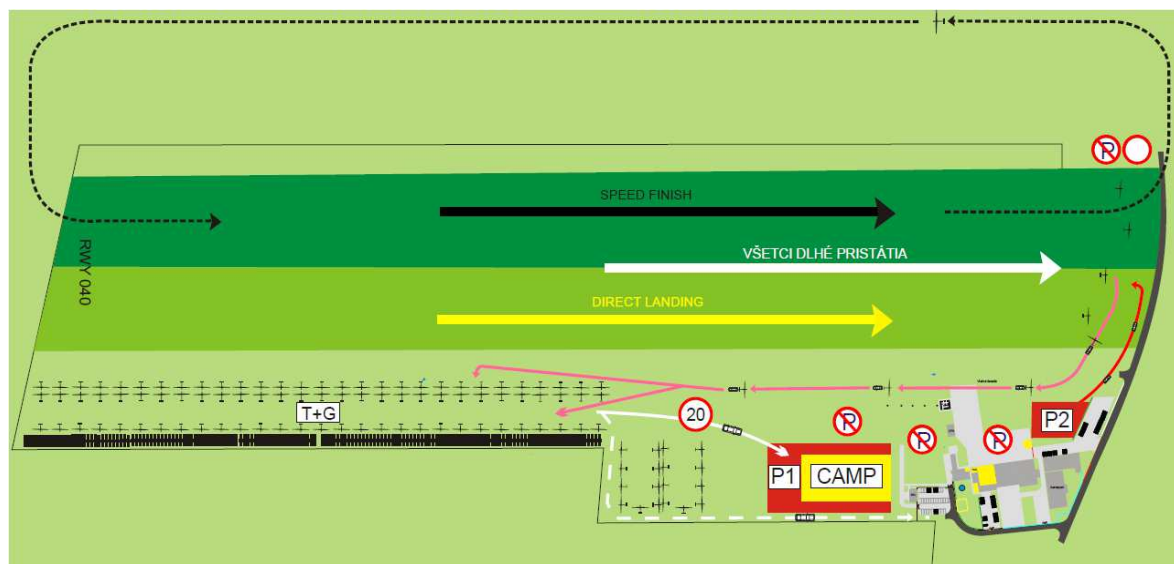
Transport vetroňov na GRID RWY22

V čase leteckej udalosti bola v prevádzke RWY040
