Z Á V E R E Č N Á S P R Á V A

o bezpečnostnom vyšetovaní leteckej nehody

vetroňov typu **LS8-18**

poznávacej značky **LY-GOT** a **SP-3893**

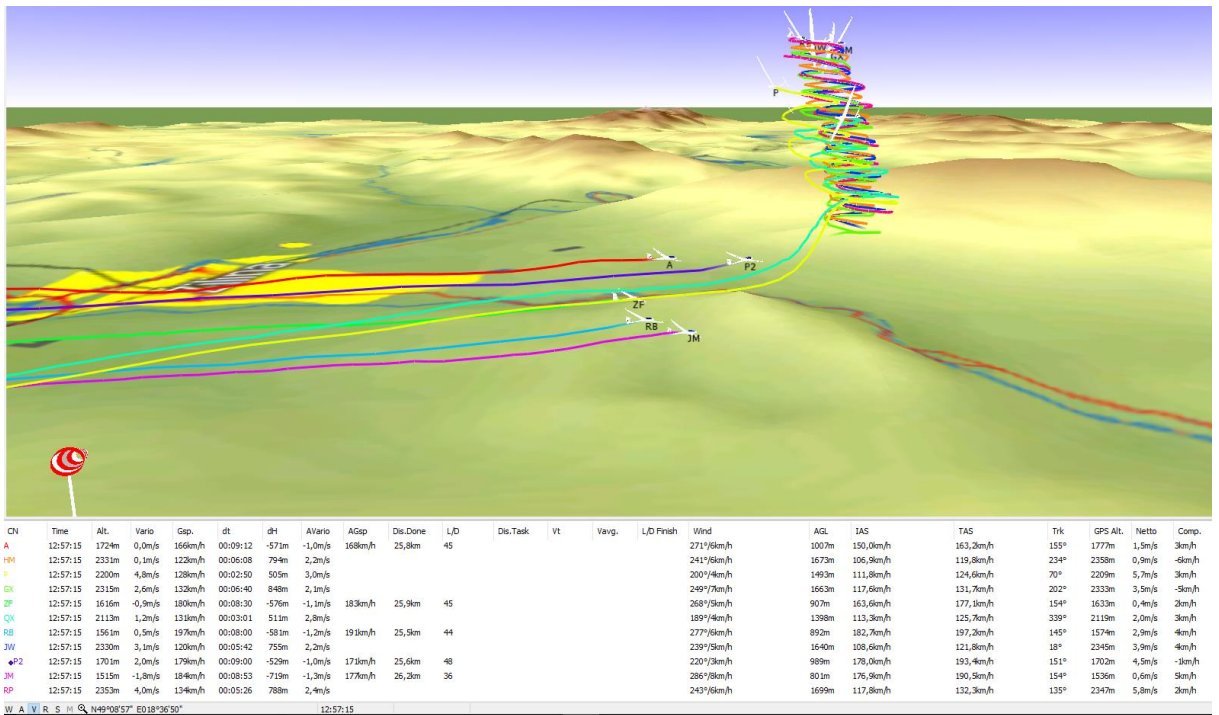
Na treťom úseku trate Makytká – Heľpa, kurz 150°, v čase 12:57:15, sa skupina vetroňov (poznávacie značky LY-GOT/„P2“, SP-3893/„A“, LY-6M2/ZM, D-KCRB/RB, YU-4466/ZF) pripojila k ďalším vetroňom (poznávacie značky SP-3724/RP, D-KUNT/HM, OK-3370/JW, OK-7000/GX, YU-4467/P, OK-2992/QX), ktoré manévrovali v spoločnom stúpacom prúde v pravej zákrute.

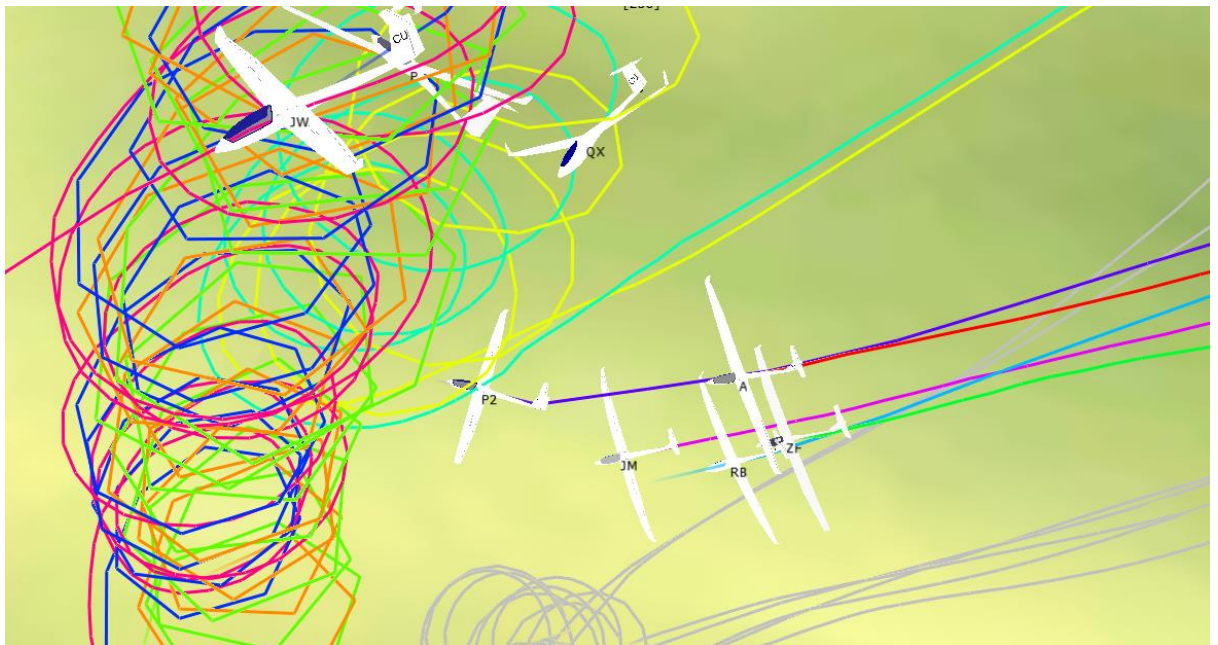
Pilot vetroňa „P2“ v čase 12:57:23 zahájil v polohe N 49°08'48“, E 018°36'58“ manéver zákrutou doprava ako prvý vo výške 1785 m. Vetroň „A“ bol v tomto čase vzdialený od vetroňa „P2“ 350 m.

Pilot vetroňa „A“ v čase 12:57:27 zahájil v polohe N 49°08'54“, E 018°36'56“ manéver zákrutou doprava ako druhý vo výške 1794 m s pozdĺžnym rozstupom 320 m.

Počas pravotočivej zákruty pilot vetroňa „A“ sa v stúpacom prúde dostal do prevýšenia nad vetroň „P2“ s následnou stratou vizuálneho kontaktu s ním.

V čase 12:57:37 sa vetrone priblížili natoľko, že prišlo k ich vzájomnému stretu v pravotočivej zákrute v polohe N 49°08'47“, E 018°36'49“.
