ZÁVEREČNÁ SPRÁVA

o bezpečnostnom vyšetrowaní leteckej nehody

vetroňa typu **Ventus bT**

poznávacej značky **D-KEYX**

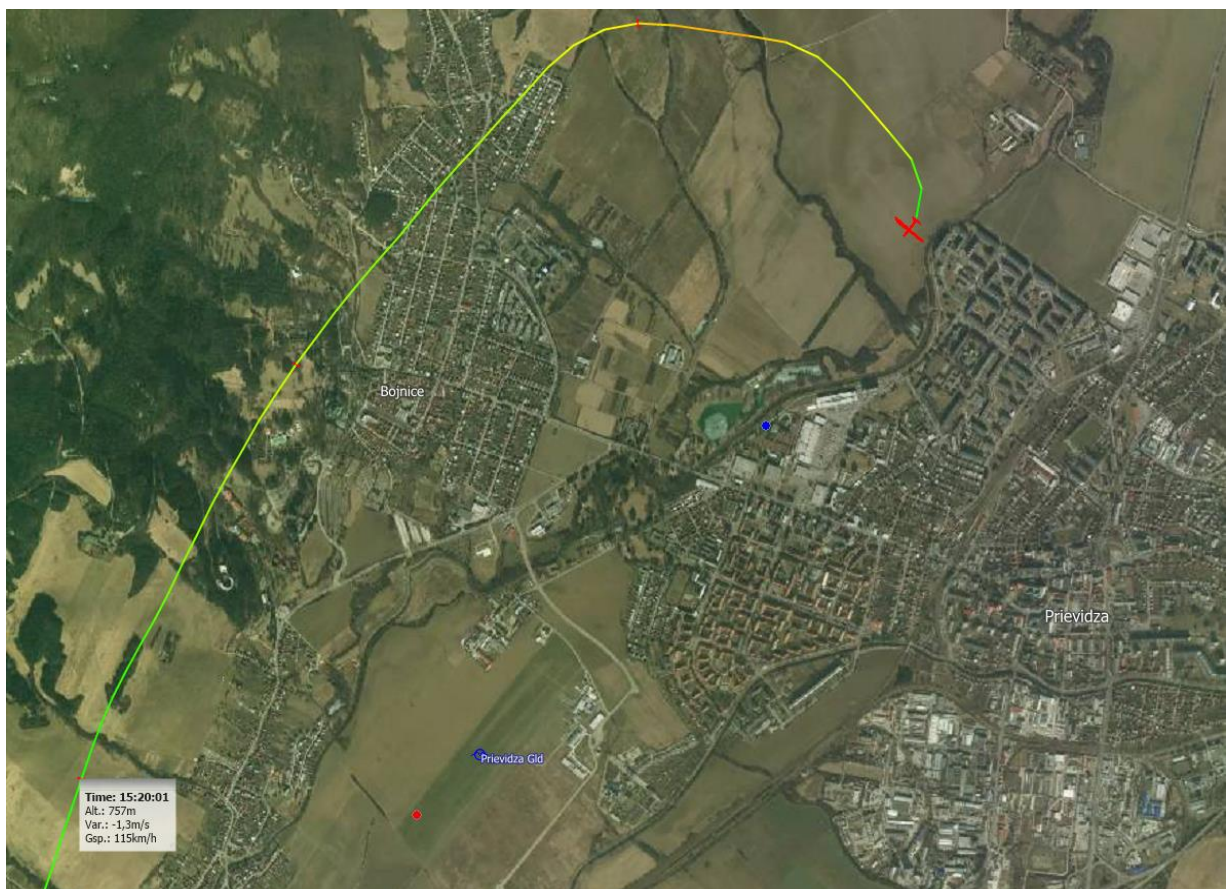
Počas vstupu do priestoru ATZ letiska LZPE pilot nereagoval na miestnu parašutistickú prevádzku, neohlásil zaradenie sa do okruhu a ani neohlásil pristátie.

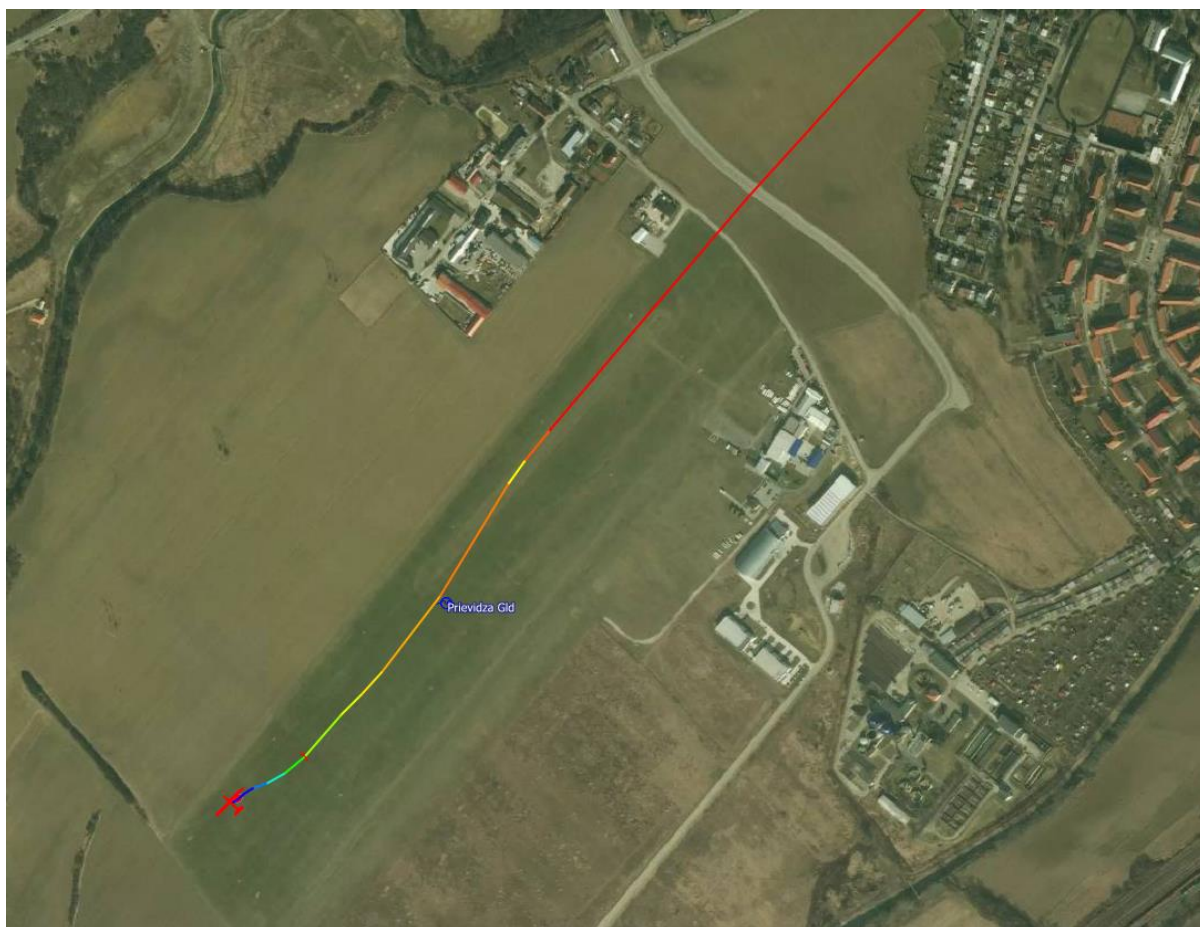
Zemepisné súradnice miesta leteckej nehody: N 48° 45' 49'', E 18° 34' 58''
