Z Á V E R E Ć N Á S P R Á V A

o bezpečnostnom vyšetovaní leteckej nehody

lietadla typu **Pilatus PC-6/B2-H4**

poznávacej značky **OM-FAA**

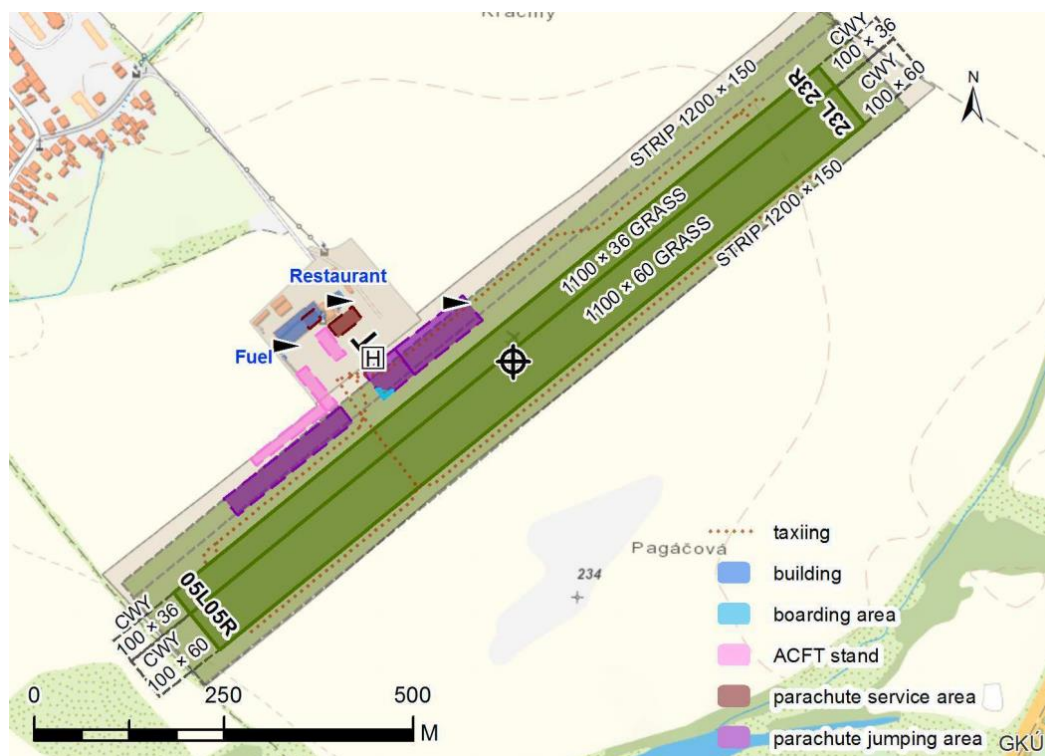
Letisková mapa uverejnená vo VFR manuál z 28.03.2019

Výsadková činnosť na letisku LZDB bola vykonávaná na základe Prevádzkovej príručky letiska Dubnica platná od 01.03.2008. Dňa 10.07.2018 bola vykonaná zmena č.6, ktorá upravuje postupy na vykonávanie výsadkovej činnosti, kde boli stanovené zóny vyhradené pre činnosť parašutistického personálu (zóna pre balenie padákov, zóna pre nastupovanie do lietadla, zóna pre pristávanie parašutistov).
