Z Á V E R E Č N Á S P R Á V A

o bezpečnostnom vyšetovaní vážneho incidentu

lietadla typu **Z-142**
poznávacej značky **OM-LNS**
dňa **01.09.2019**

Ev.č.: **SKS2019002**

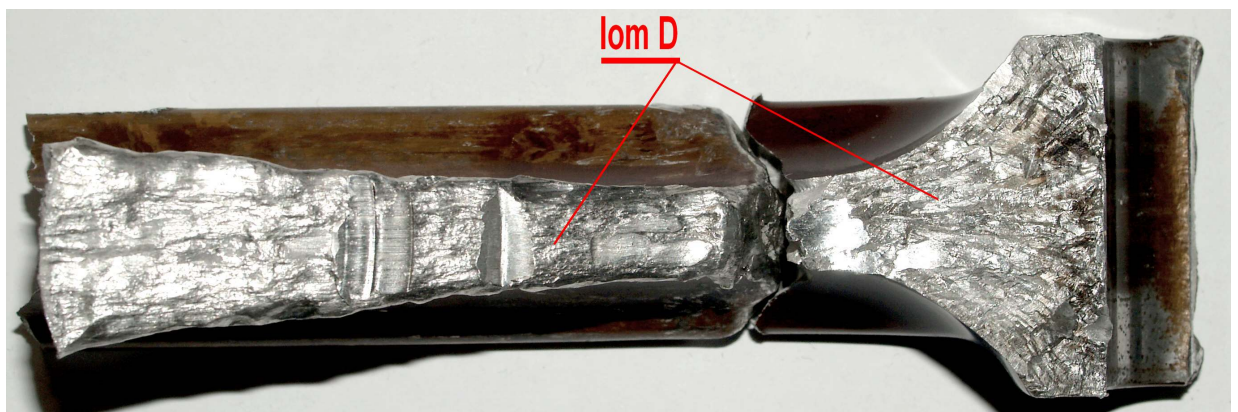
Lom D mal zreteľne inú morfológiu a sekundárne otláčený povrch. Vzhľadom na preukázanú skutočnosť, že vznikol až v čase keď bolo horné oko ojnice už poškodené, nebol tento lom ďalej podrobne skúmaný.

Z lomu F bolo zistené, že lom mal charakter húževnatého tvárneho lomu so zreteľnou kalíškovou morfológiou a že ojnica bola vyhotovená z hliníkovej zliatiny.

Na lomovej ploche boli zistené tiež stopové množstvá horčíka, medi, niklu, železa, mangánu a kremíku (pozri spektrogram).

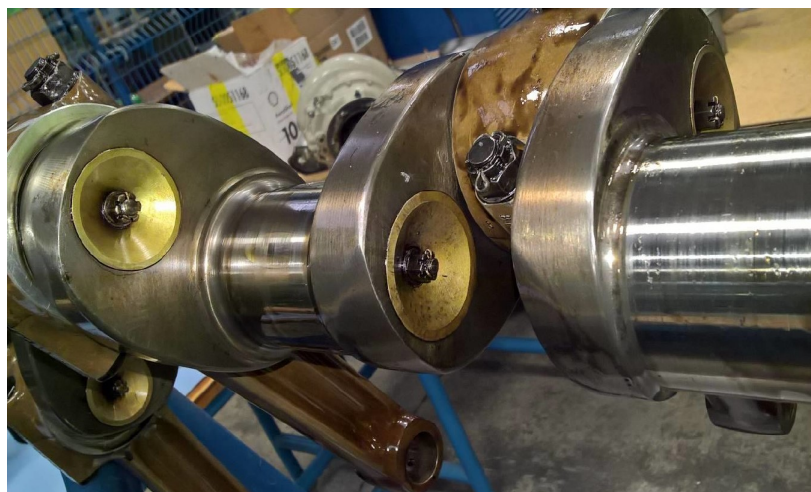
V porovnaní s niektorými inými dielmi motora malé množstvo usadenín. Povrchová korózia ramien, podbrúsené polomery hlavných a zdvihových čapov.

Kľukový hriadeľ bol spätne namontovaný do kľukovej skrine – točil sa plynule, ale mal evidentne väčší odpor než je obvyklé pri predpísaných vôľach (spolu s menšou vôľou ojníc, to viedlo k z prevádzky avizovanému sťaženému pretáčaniu motorom (za studena).

Kľukový hriadeľ s/n 1028 – detail na továrenské informácie a elektroperom vyznačené s/n motora, na ktorom bol kľukový hriadeľ pôvodne namontovaný (60259).

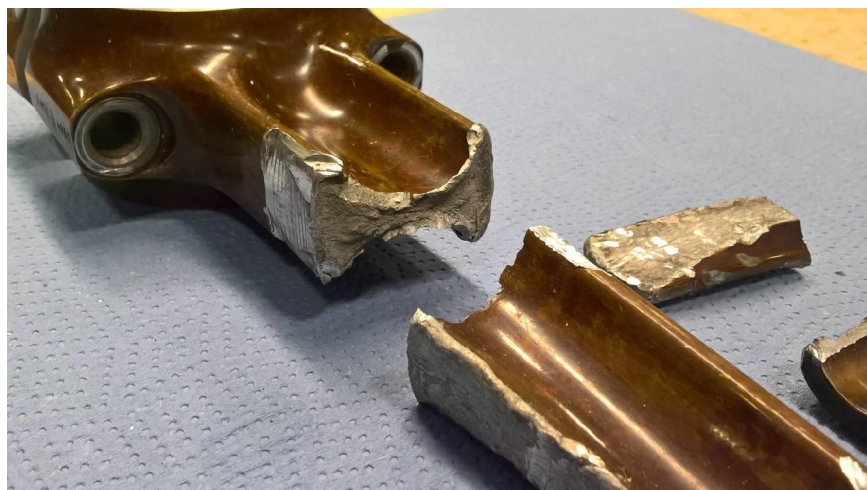
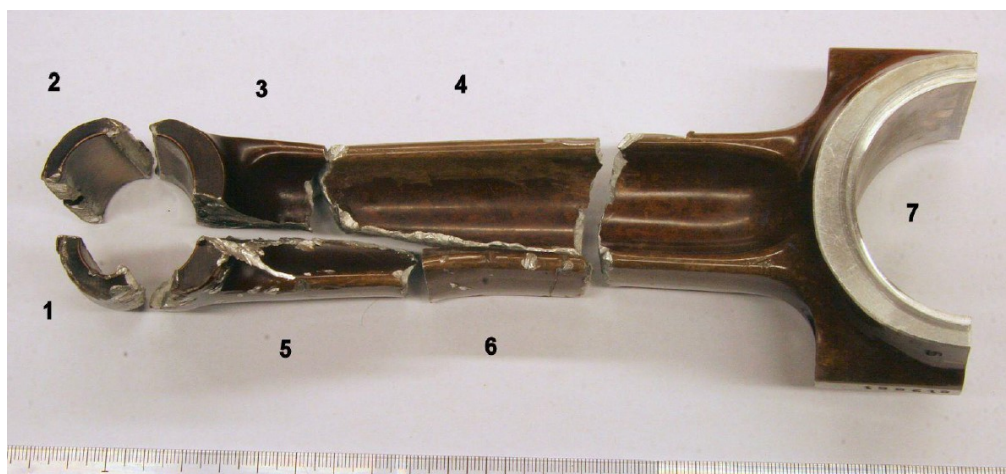
Na ojnici bolo vykonané: vizuálna mikroskopická prehliadka, metalografický rozbor, kontrola makroštruktúry, chemický rozbor a meranie tvrdosti.

Na motor v.č. 812661 bola ojnica namontovaná pri jeho výrobe v r. 1981 v AVIA n.p. Počet odpracovaných hodín ojnice preto zodpovedá celkovému počtu odpracovaných hodín motora.

K deštrukcii ojnice došlo v dôsledku iniciácie a šírenia únavovej trhliny so začiatkom na vnútornom povrchu malého oka na strane drieku. Oblasť iniciácie únavového porušenia ležala v strednej časti šírky malého oka. Únavová trhlina sa od začiatku šírila v pozdĺžnom smere driekom ojnice v dĺžke cca 100 mm, následne došlo ku konečnému silovému rozlámaniu únavovou trhlinou narušenej ojnice ak havárii motora.

Iniciačným centrom únavovej trhliny v drieku boli štiepne fazety ležiace pri vnútornom povrchu malého oka. Ich vznik nebol dôsledkom materiálových alebo technologických väd, jedná sa o štiepne porušenie v určitej kryštalografickej rovine daného zrna „vhodne“ orientovaného voči pôsobiacemu namáhaniu. Z hraníc týchto iniciačných faziet sa transkryštalicky šírili čiastkové únavové trhliny, ktoré sa prepojili do magistrálnej trhliny prechádzajúcej pozdĺžne driekom smerom k veľkému oku.

Na vnútornom povrchu malého oka a to aj v pomernej blízkosti lomovej plochy únavovej trhliny bolo miestami zistené korózne poškodenie v tvare drobných tmavých škvŕn na povrchu oka, ktoré bolo väčšinou spojené s miestnou medzikryštálovou koróziou zasahujúcou do hĺbky až 0,13 mm pod povrch. Vzhľadom na metalograficky zistenú zoxidovanú jamku pri hrane medzi iniciačnou štiepnou fazetou a vnútorným povrchom oka, nemožno vylúčiť, že iniciácia únavového porušenia bola koróznym poškodením nepriaznivo ovplyvnená.

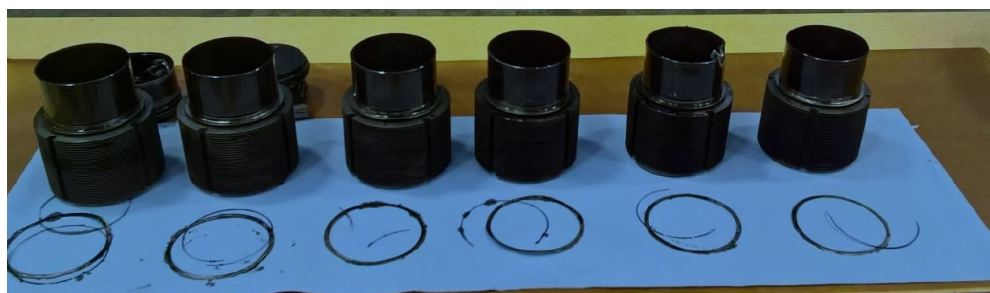
Vnútorne priemery valcov boli v poriadku (zodpovedajú prevádzkovanému motoru). Honovanie vnútorných priemerov valcov bolo zle viditeľné – nezodpovedá avizovaným odpracovaným hodinám od GO. Pokiaľ boli použité pri WMS pôvodné PK, valce už pravdepodobne neboli znovu pri oprave honované (bolo to vzaté ako zabehnutá jednotka).

Komory hláv valcov pre ventily vo vnútri zanesené čiernymi usadeninami. Viditeľné veľké množstvo usadenín (karbónu). Hlava valca č. 4 a 5 bola dodaná zvlášť (mimo motora). Silne zakarbonované komory pružín ventilov, vrátane tanierikov ventilov – hlavne výfukových.

Poškodený valec č. 5 – lem valca deformovaný a zaklínový v kľukovej skrini od nárazu drieku ojnice, šiel ťažko demontovať.

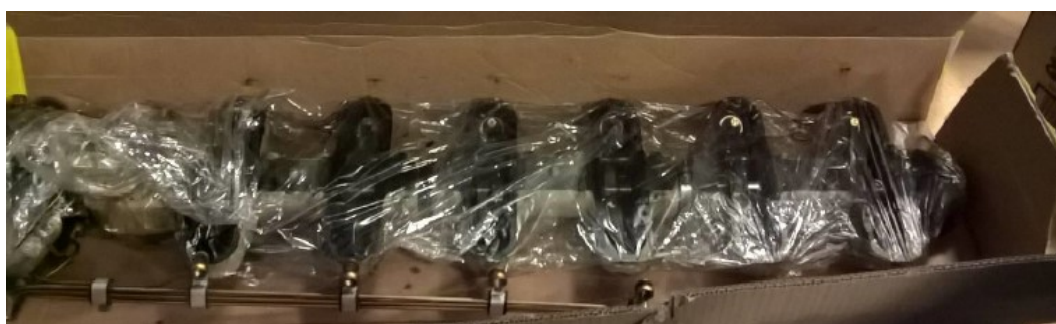
- **Vačkový hriadeľ s/n 1607**

dodaný zvlášť (mimo motor) v zostave vačková skriňa a so vstrekovacím čerpadlom p/n YHAK s/n 882 003 a spolu so vstrekovacím potrubím.

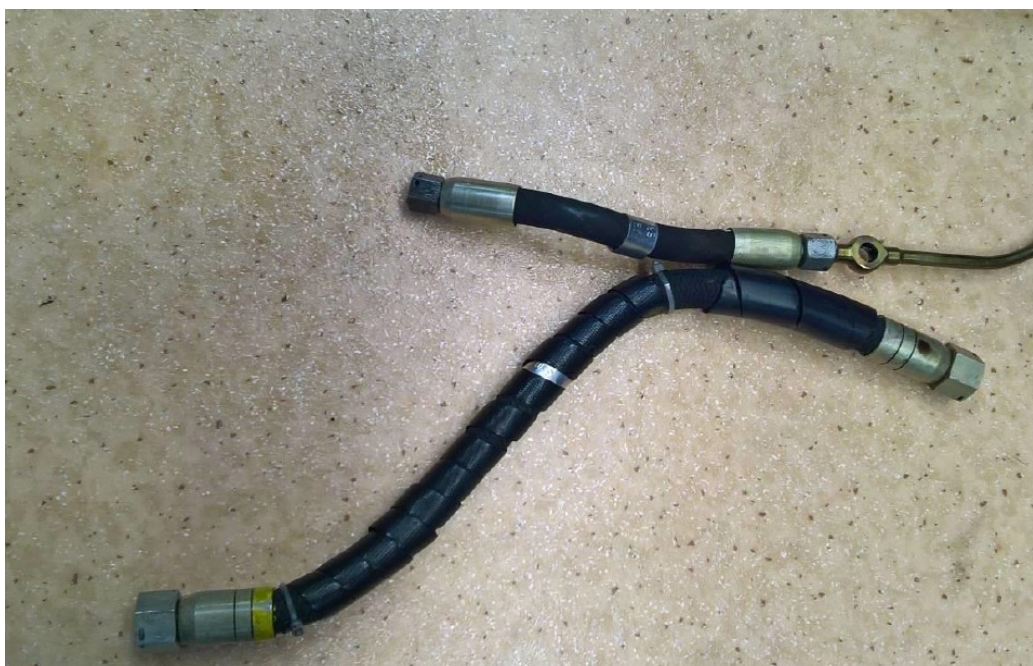
- neboli schválené držiteľom TC (nie sú a neboli v KND motore M337AK),
- nebol na nich označený s/n, výrobca,
- nebol k nim atest,
- nemali protipožiarne vlastnosti (ochranu).;

Vlastná hadicovina tlakovej hadice je navyše odlišná od hadicoviny odsávacej hadice (a od hadicoviny ostatných namontovaných hadíc). Obdobné dve hadice boli použité pri vrtuľovej jednotke (k regulátoru otáčok) a ďalšie štyri podobné drakové boli omylom dodané spoločne s motorom (určené pravdepodobne pre meranie parametrov motora).

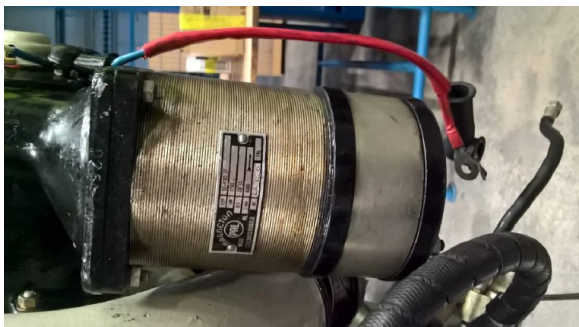
Na motore bol fyzicky namontovaný elektromotor spúšťača p/n LUN 2253 s/n L4 026, K tomuto agregátu bola dodaná fotokópia atestu (výrobné číslo korešponduje so štítkom agregátu), vydaného WMS a so záznamom o namontovaní na motor M337AK s/n 812661 (Pozn. dátum montáže nebol čitateľný, pravdepodobne r. 2005). Atest nebol pôvodný, a nebol označený „duplikát“ alebo „pokračovanie“. Na titulnej stránke bola potvrdená výroba podpisom a pečiatkou WMS ku dňu 15.10.2005. Podľa atestu mal tento agregát (pri vydaní atestu) nulový počet odpracovaných hodín (hodiny nie sú uvedené) a bol mu udelený rezurz 800 hodín do I. GO.

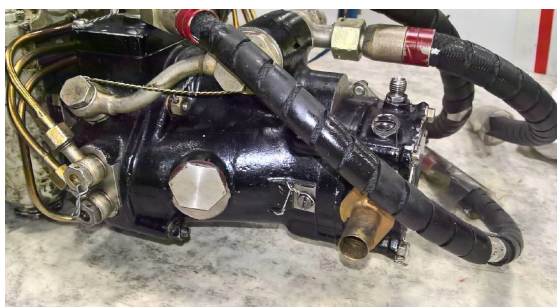
K čerpadlu bola dodaná fotokópia atestu, vydaného WMS na vstrekovacie čerpadlo LUN5150.01 s/n 882 003 so záznamom o namontovaní na motor M337AK s/n 812661, dátum montáže nebol čitateľný (pravdepodobne r. 2005). Atest nebol pôvodný, tj od výrobcu Juhostroj Velešín (alebo od roku 2000 LOM), a nebol označený „duplikát“ alebo „pokračovanie“. Na titulnej stránke bola potvrdená výroba podpisom a pečiatkou WMS ku dňu 15. 10. 2005. Podľa atestu malo čerpadlo (pri vydaní atestu) nulový počet odpracovaných hodín (hodiny neboli uvedené) a bol mu udelený rezurz 800 hodín do I. GO.

Overenie funkčnosti na skúšobnej stanici: Dodávka paliva do valcov bola rovnomerná, ale čerpadlo abnormálne reagovalo na zmenu tlaku oleja na vstupe (obohatilo sa pri znížení tlaku oleja), tj za chodu motora by bola dodávka paliva daná aj tlakom oleja v motore. Po porovnaní tlaku oleja na predpísanú hodnotu sa nevrátila dodávka paliva čerpadla na pôvodné hodnoty, čerpadlo bolo nestabilné.

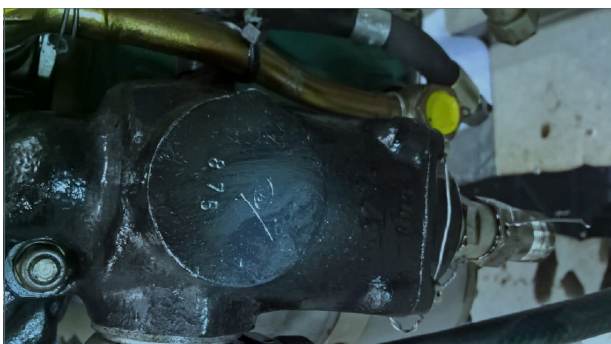
protokol čerpadla - záznam o priebehu opráv z KoD WMS:

- neboli uvedené namerané rozmery uloženia dielov - čerpadlo pravdepodobne nebolo rozobrané).
- protokol bol značne zjednodušený (zredukovaný) oproti protokolu LOM (hlavne v počte meraných uzlov). V príručke pre GO motora je napísané: „Olejové čerpadlo odoslať na opravu výrobcovi motora“.
- olejové čerpadlo bolo následne po demontáži z motora preskúšané, vyhovovalo predpisu skúšobného protokolu.
