ZÁVEREČNÁ SPRÁVA

o bezpečnostnom vyšetrowaní vážneho incidentu

letúna typu **WT9 Dynamic LSA**

poznávacej značky **OM-ESB**

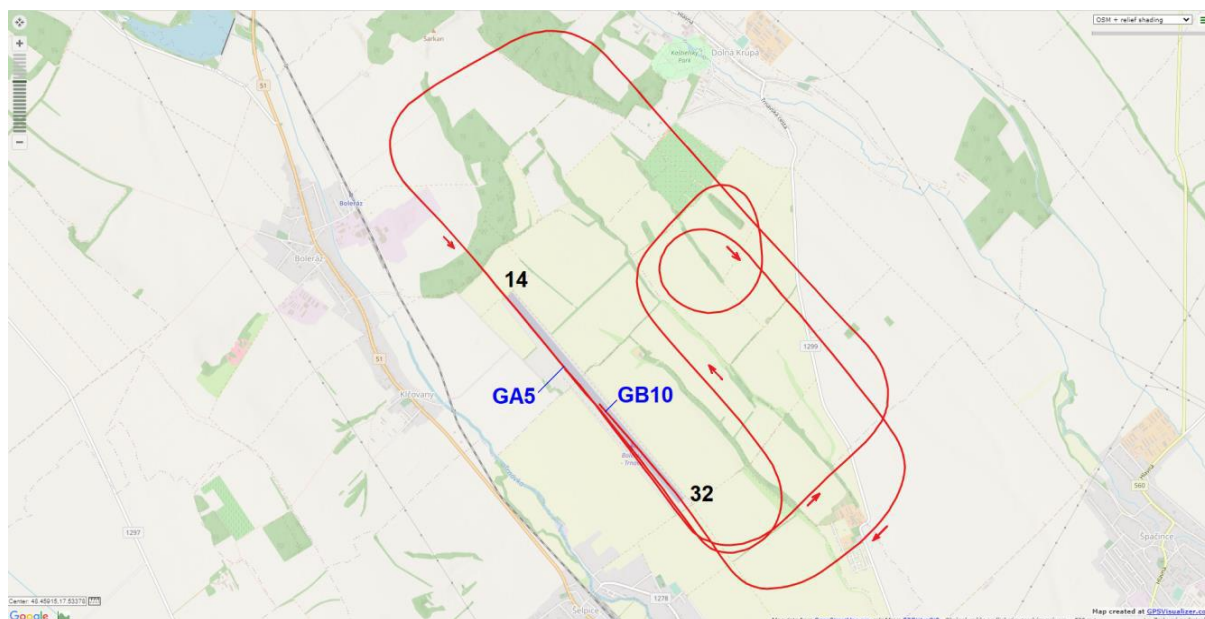
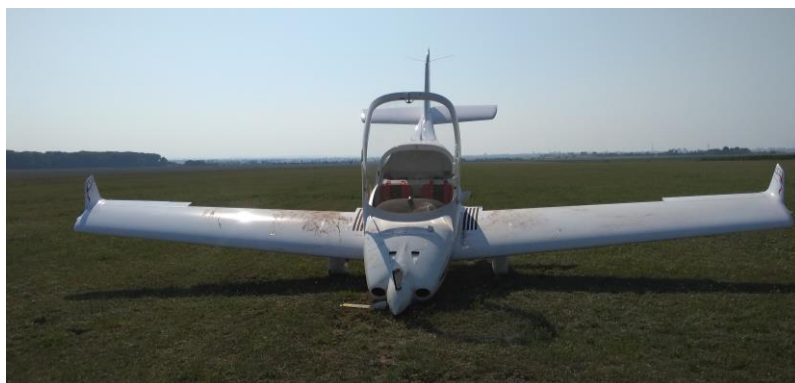
Predná noha po dotyku s RWY skolabovala, vrtuľa a motor narazili do RWY (**GB10**, max. vertikálny násobok **+9,9 g**). Letún po zastavení zostal na RWY32 neschopný prevádzky.

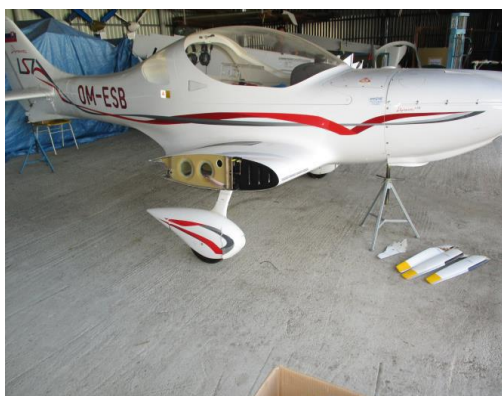
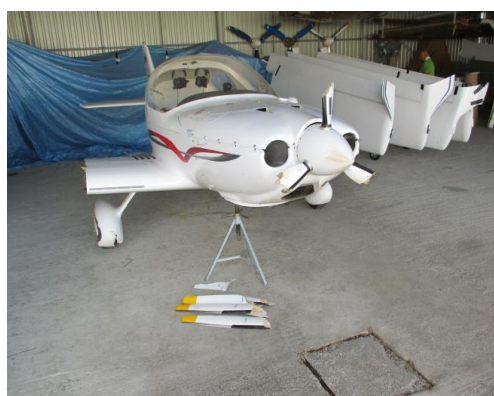
Letún bol prepravený do hangáru na letisku LZTR.

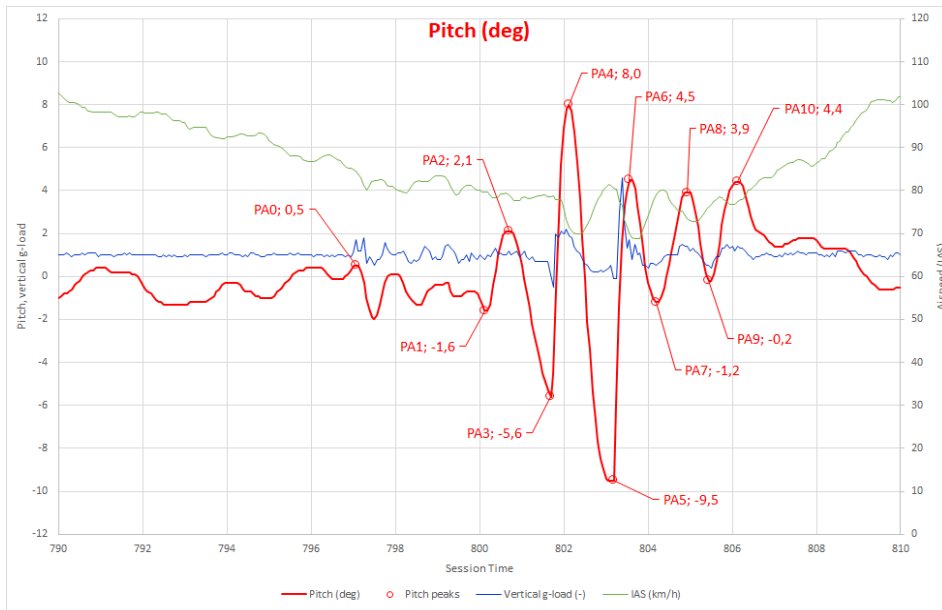
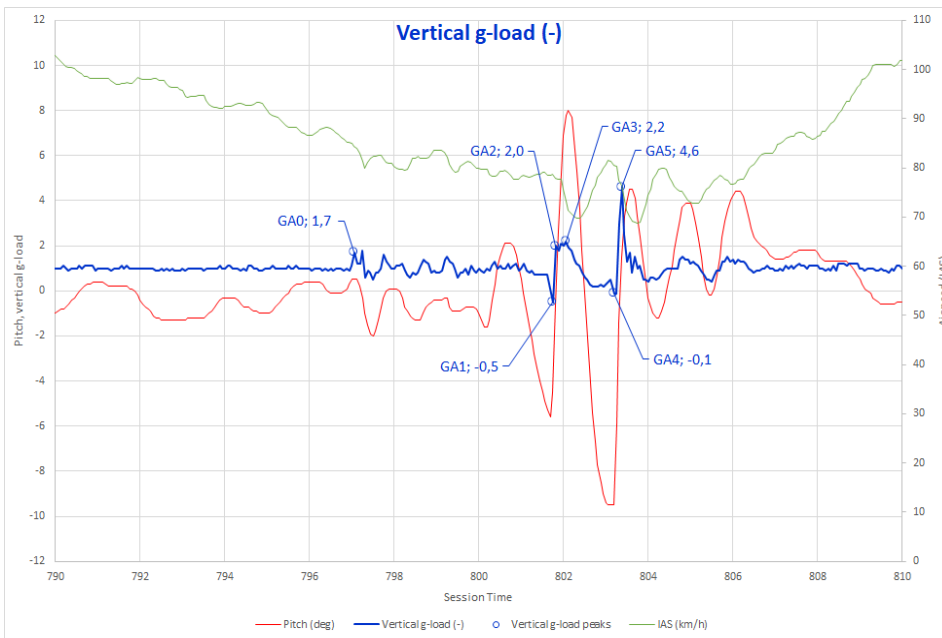
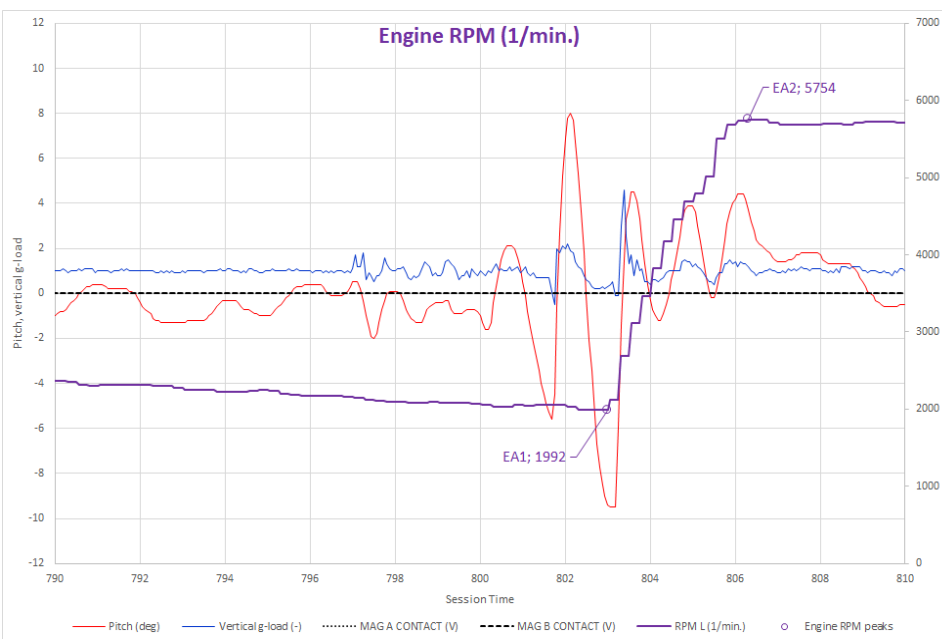
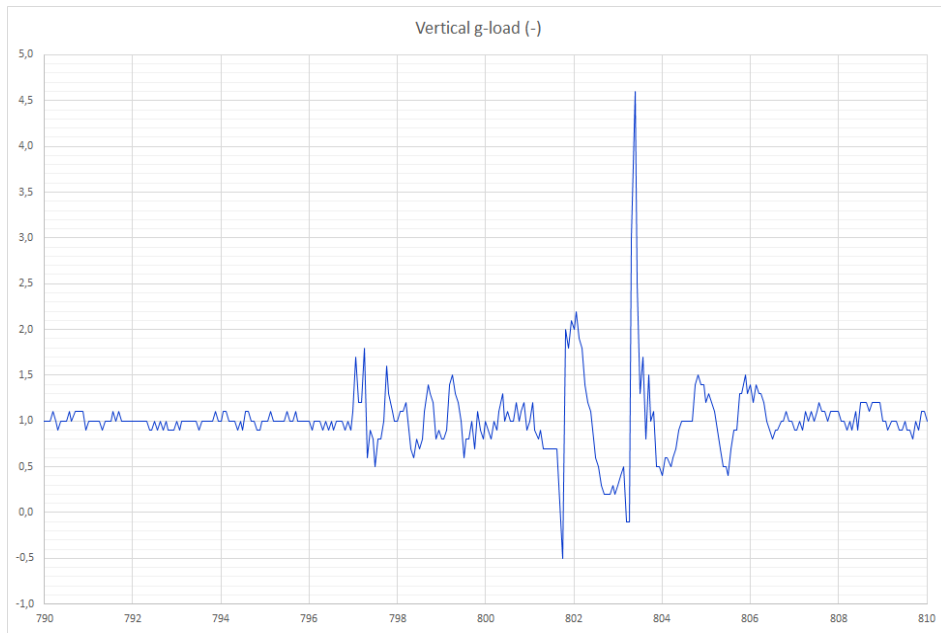
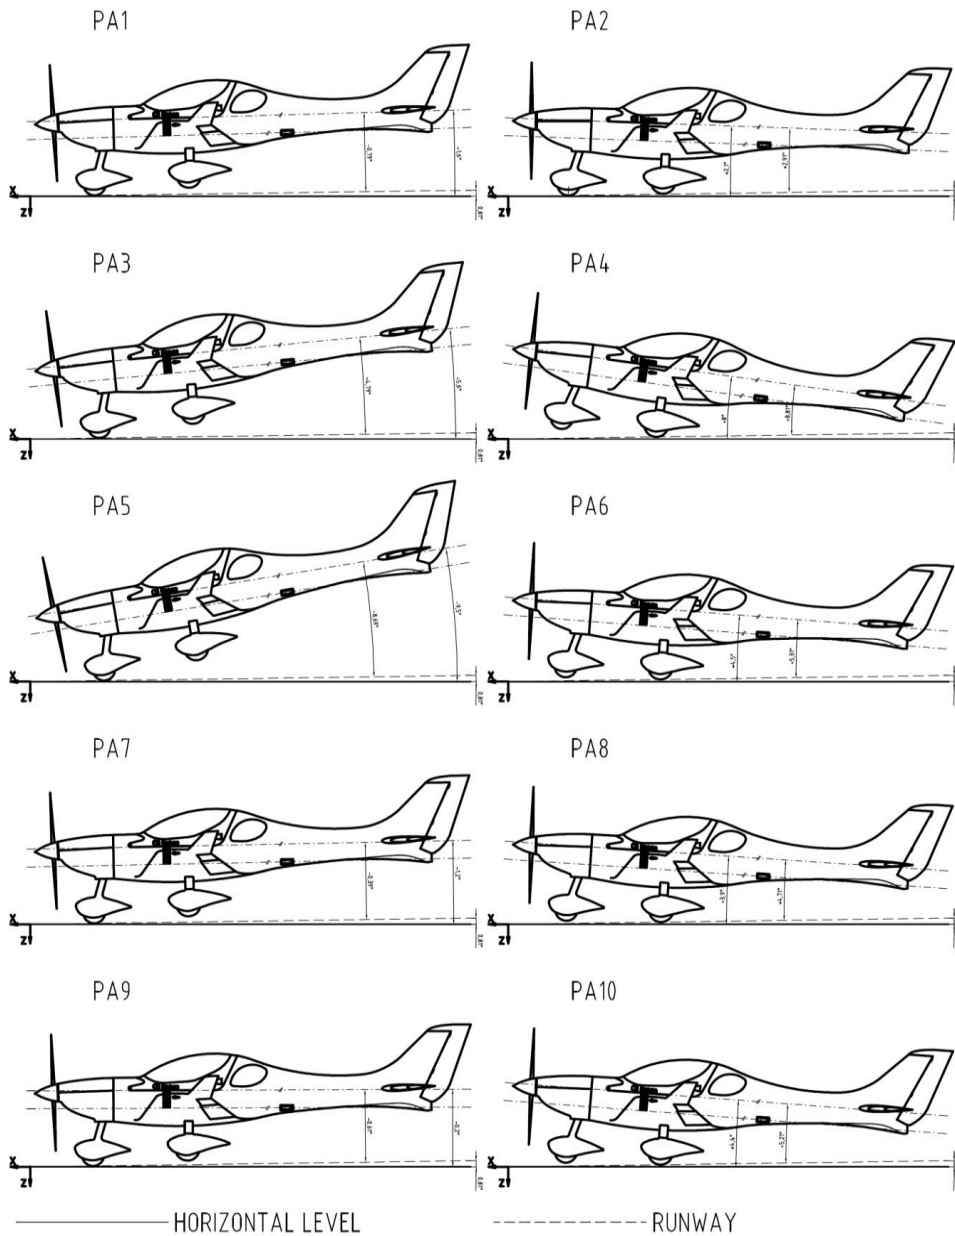
Približne vo chvíli pozdĺžneho sklonu -9,5° načali narastať otáčky motora (**EA1**) a vzletový výkon bol dosiahnutý o 3,31 sekundy neskôr (**EA2**).

Letún prerušil pristátie s nasledujúcimi osciláciami pozdĺžneho sklonu -1,2°; + 3,9°; -0,2°; +4,4°.

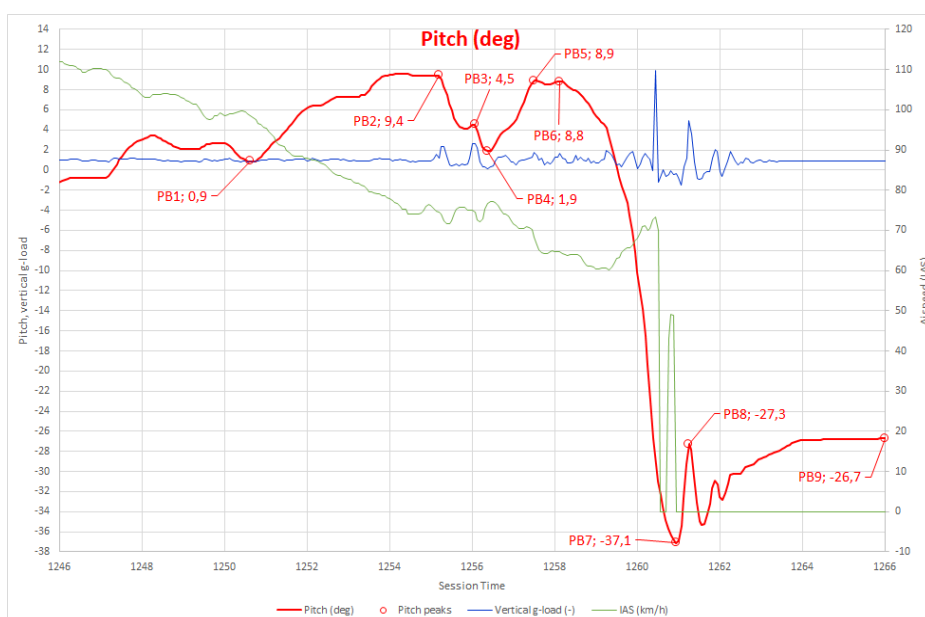
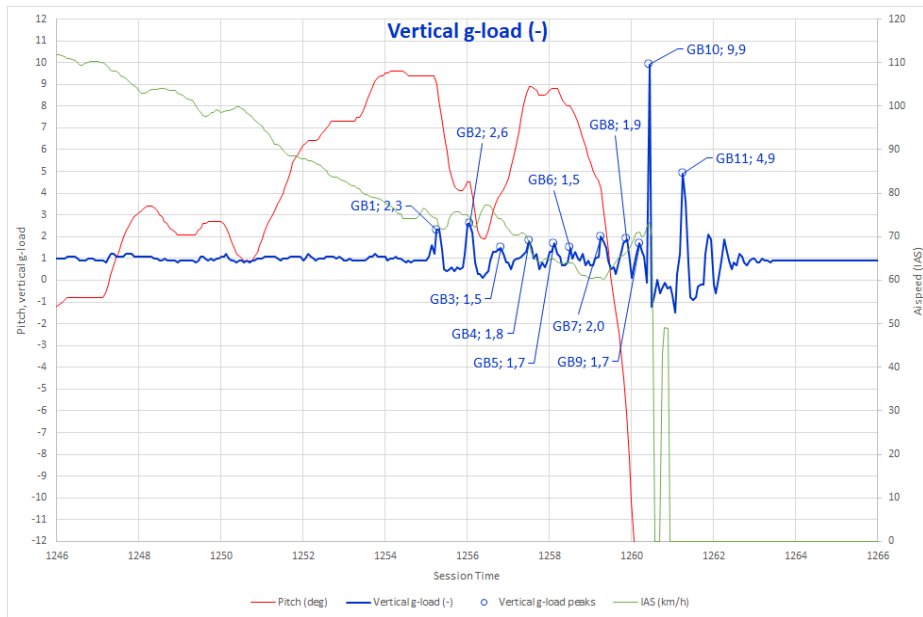
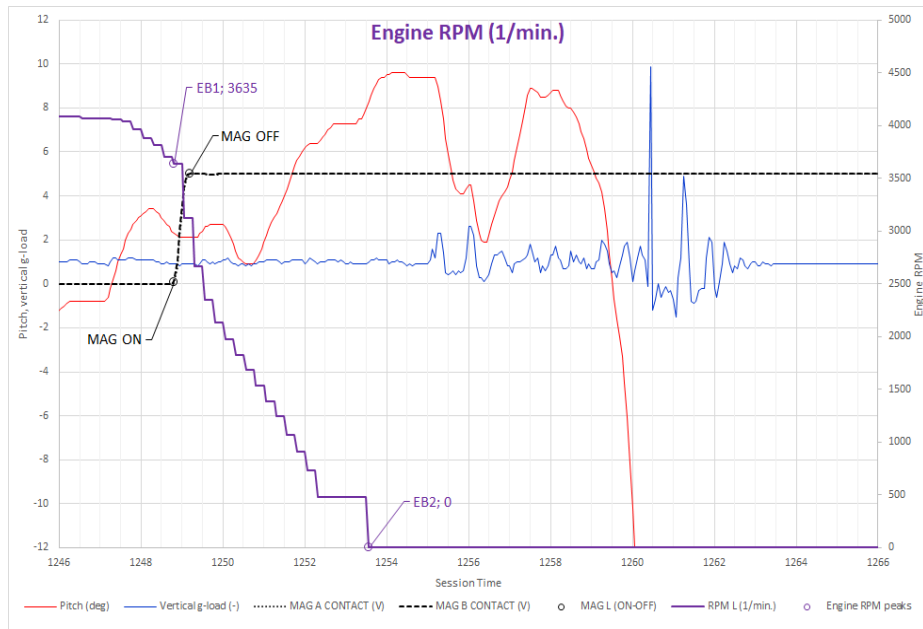
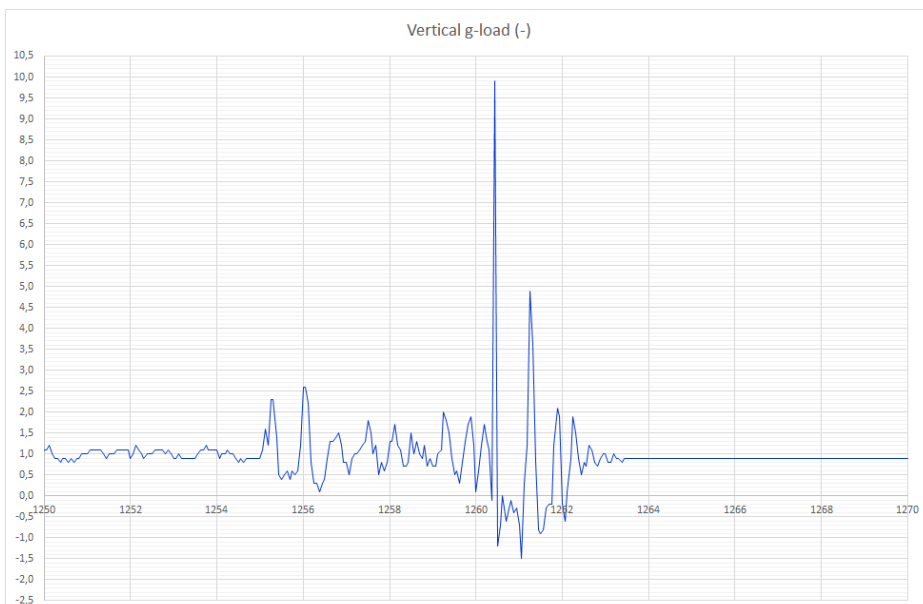
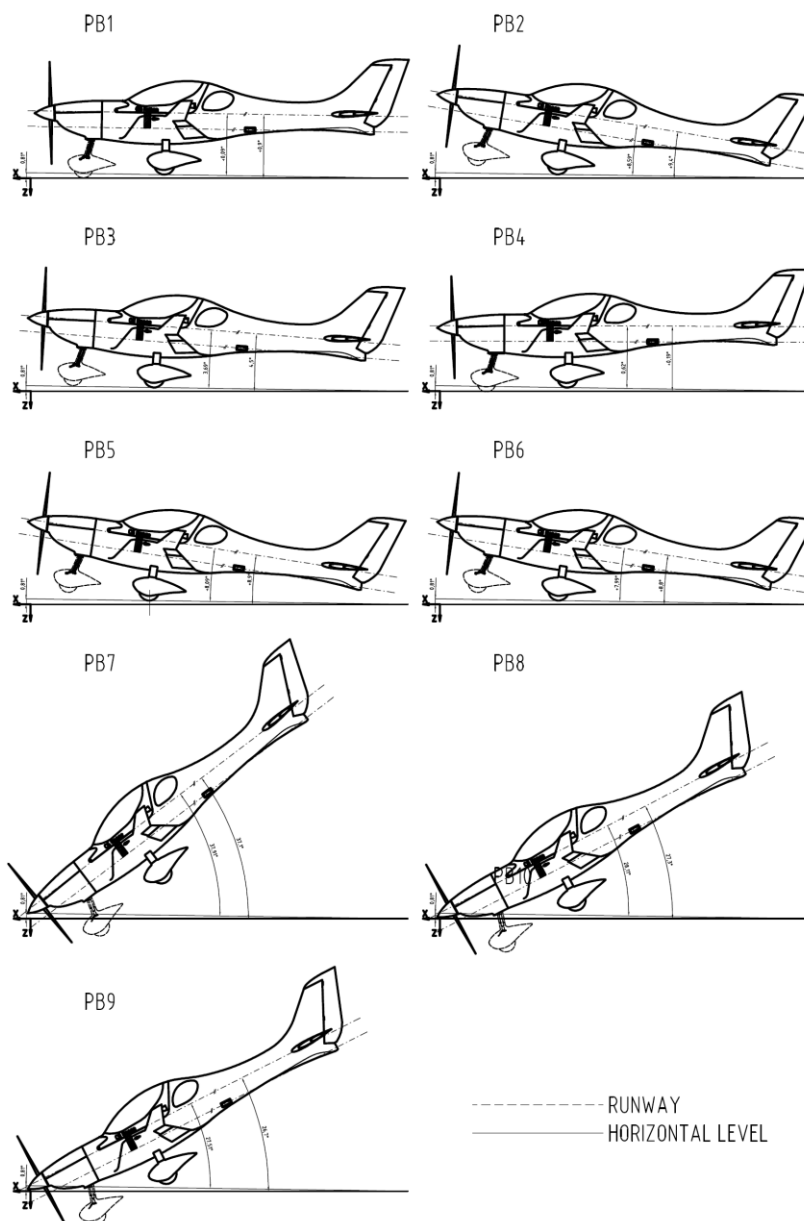
Následne sa nos letúna opäť zdvihol na pozdĺžny sklon +8,8° / +8,9° (**PB5**, **PB6**) a pilot sa snažil udržať prednú nohu nad RWY tak dlho ako bude len možné. Kvôli klesajúcej rýchlosti nebolo možné držať nos letúna hore dlhšie, nos letúna začal klesať, predná noha sa zachytila o RWY a ohla sa smerom dozadu, letún narazil vrtuľou a motorom do RWY pri zaznamenanom vertikálnom násobku +9,9 g (**GB10**).

Vrtuľa sa neotáčala vo chvíli, keď narazila do RWY (**EB2**).
