ZÁVEREČNÁ SPRÁVA

o bezpečnostnom vyšetrowaní leteckej nehody

lietadla typu **Viper SD4 RTC**
poznávacej značky **OM-VIP**

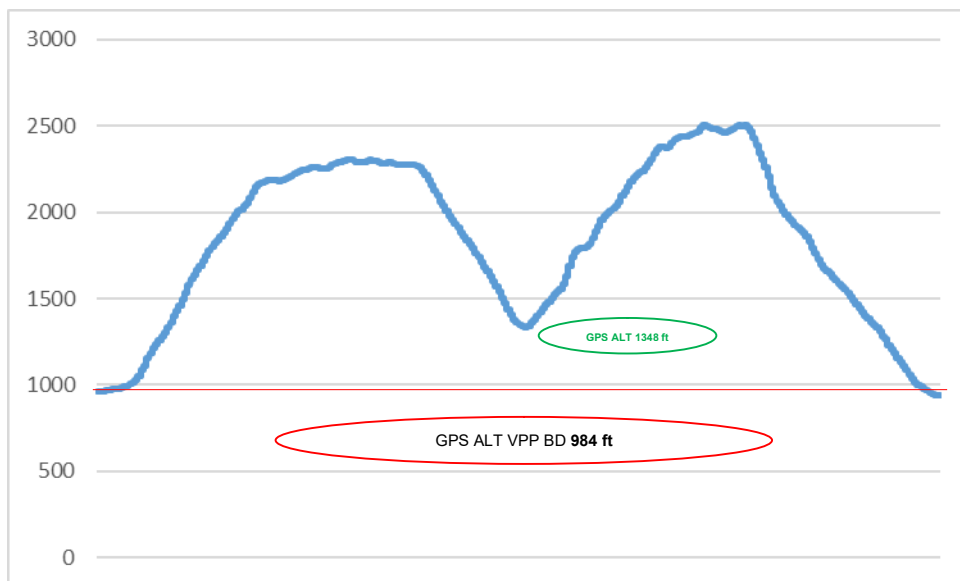
Výškový priebeh - 7:07:18– 7:16:46

V čase 07:12:00 posádka prerušila priblíženie na prístátie VPP BD17 zákrutou doprava vo vzdialenosti 1270 m od prahu VPP BD17, GPS ALT 1348 ft, IAS 71,5 kt, vietor 7 kt a pokračovala cca 1 min. kurzom 050°. V čase 7:13:02 začala vykonávať zákruty o 360° vo výške GPS ALT 2010-2500 ft nad obcou Nižná Kamenica.

V čase 7:14:10 začala vykonávať vo výške GPS ALT 2223 ft zákrutou doľava priblíženie na prístátie ponad obec Čakanovce.

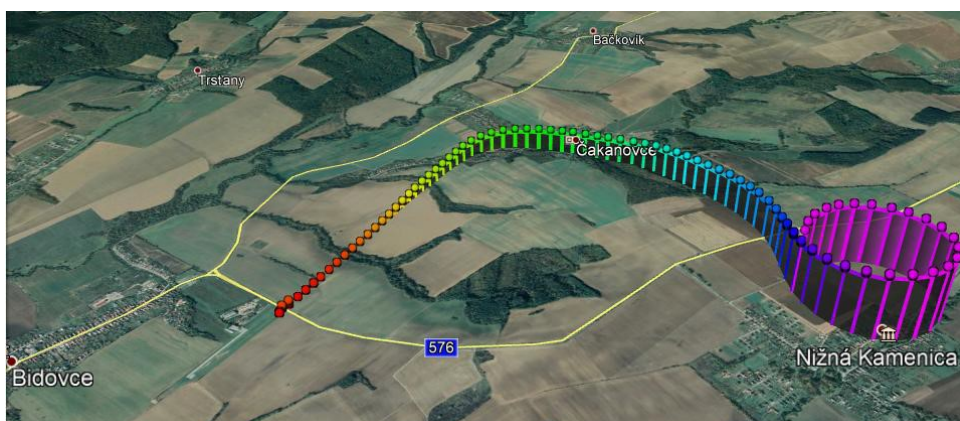
Posádka lietadla po pristáti bola bez zranení, lietadlo bolo poškodené vo veľkom rozsahu.
