Z Á V E R E Č N Á S P R Á V A

o bezpečnostnom vyšetrowaní vážneho incidentu

lietadla typu **CIRRUS SR20 G2**

poznávacej značky **OK-AER**

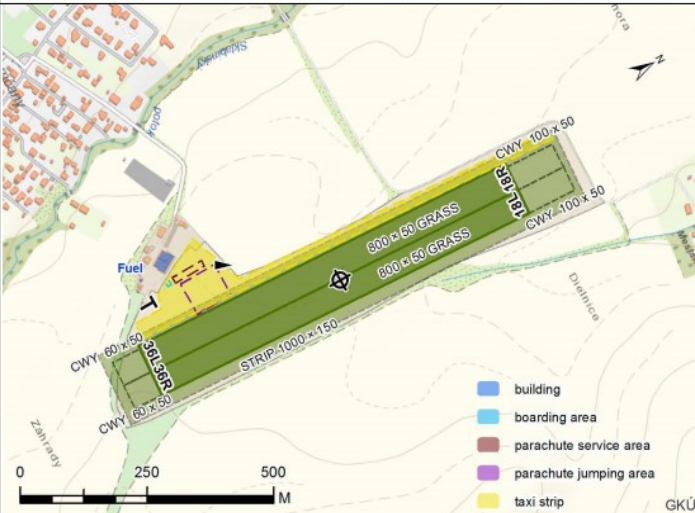
MARTIN PREVÁDZKA 120,040						
RWY	MAG smer	TORA (m)	TODA (m)	ASDA (m)	LDA (m)	Únosnosť
18L	179°	800	860	800	800	5 700 kg/0,4 MPa
36R	359°	800	900	800	800	5 700 kg/0,4 MPa
18R	179°	800	860	800	800	5 700 kg/0,4 MPa
36L	359°	800	900	800	800	5 700 kg/0,4 MPa

LZMA: Civilné verejné vnútroštátne letisko
 Zemepisný smer: 000°/180°
 Druh povrchu: trávnatý
 Druh prevádzky: VFR, deň
 Pozdĺžny sklon VPD 18: stúpanie 0,63 - 0,76 %
 Priechý sklon: bez priečného sklonu
 Nadmorské výšky prahov VPD: 18L, 18R / 414 m
 36L, 36R / 419 m
 Letiskové okruhy: VPD 18 doľava
 VPD 36 doprava

V deň leteckej udalosti LZMA bolo prevádzkyschopné a v čase vzniku vážneho incidentu bol povrch VPD mokrý/rozmočený.
