Z Á V E R E Č N Á S P R Á V A

o bezpečnostnom vyšetovaní leteckej nehody

lietadla typu **VUT100 Cobra 120iX**
poznávacej značky **OK-MIH**
dňa **27.08.2021**

Ev.č.: **SKA2021002**

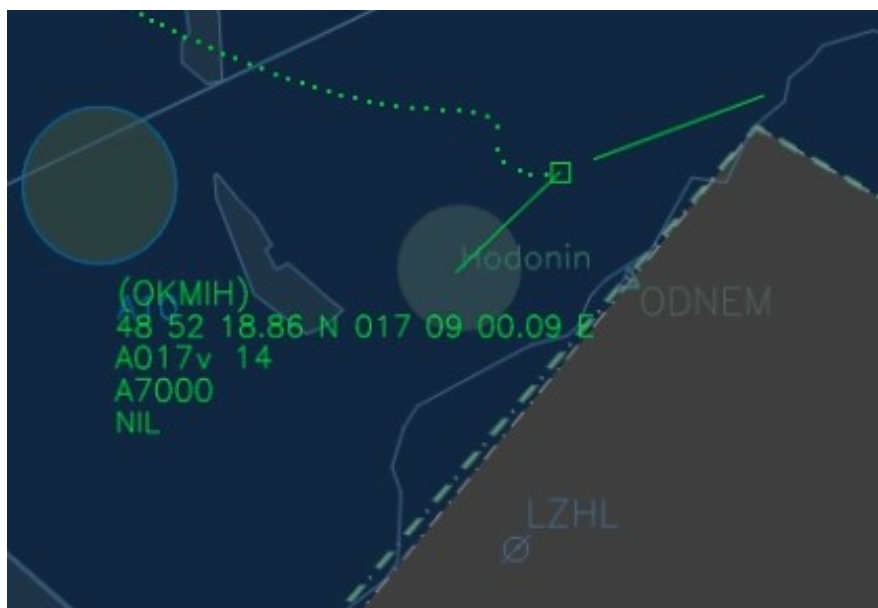
V čase 08:20:11 PIC začal klesať s lietadlom z 2500 ft ALT (762 m) na tlak QNH až do 1700 ft ALT (518 m), v čase 08:21:22 začal rapídne meniť kurz letu, pričom lietadlo zrýchliło až na rýchlosť 150 kt.

V čase 08:22:03 lietadlo dosiahlo 1700 ft ALT, rýchlosť 140 kt.

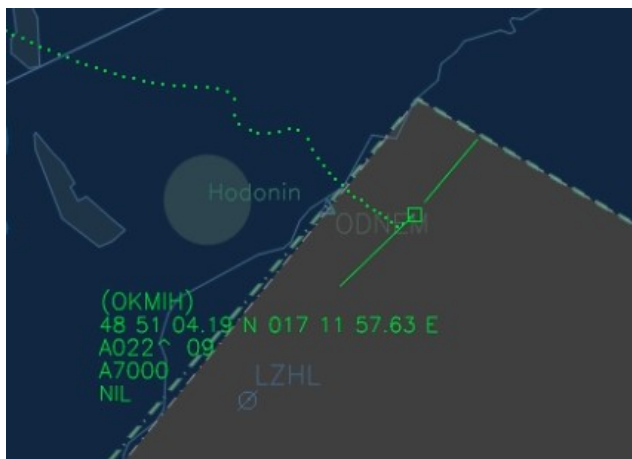
08:23:19

V čase 08:23:19-08:23:50 PIC opätovne začal meniť kurz letu, klesať a stúpať s lietadlom v rozmedzí 2200-2500 ft ALT (670-762 m) pričom lietadlo letelo rýchlosťou v rozmedzí 90-100 kt.

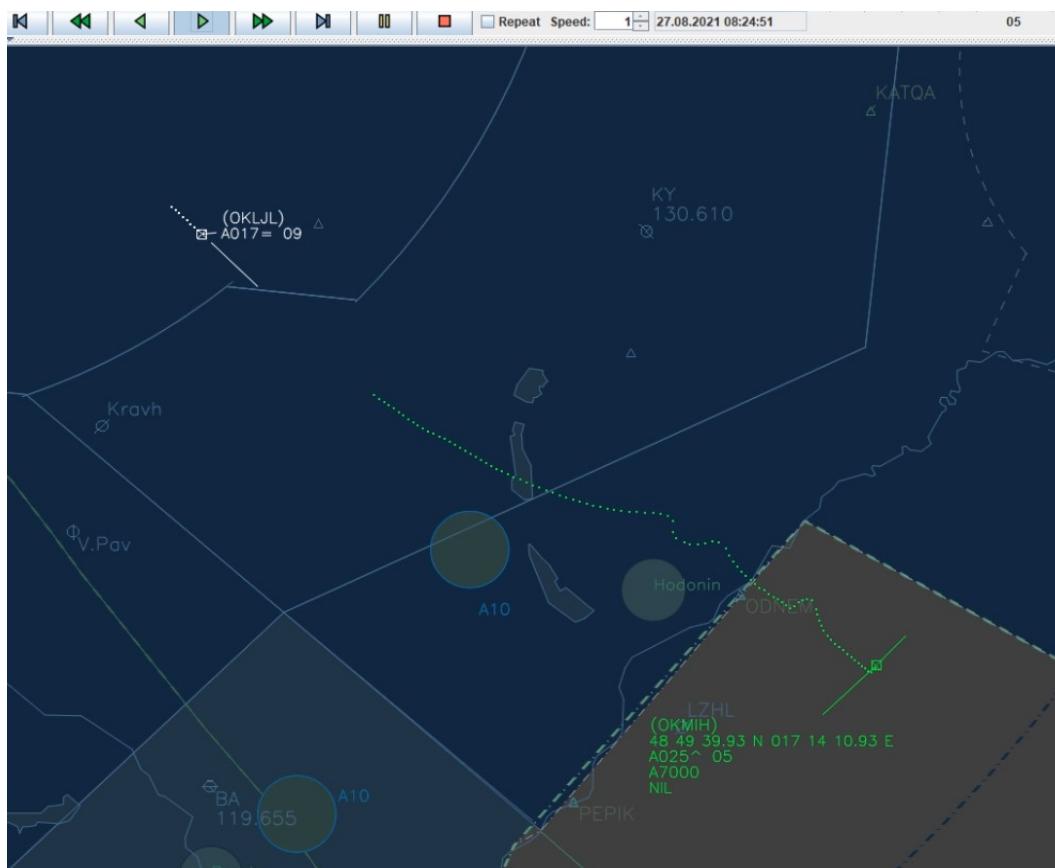
V čase 08:24:45 začal PIC s lietadlom vykonávať ľavotočivú stúpavú zákrutu pri ktorej prišlo k znižovaniu rýchlosti až na úroveň pádovej rýchlosti.

V čase 08:24:47 prešlo lietadlo v ľavotočivej stúpavej zákrute do ľavotočivej vývrtky z 2500 ft. ALT (762 m). PIC sa nepodarilo lietadlo vybrať z vývrtky a následne prišlo ku stretu so zemou.

PIC a cestujúci utrpeli pri dopade na zem zranenia nezlučiteľné so životom.
Lietadlo bolo po dopade na zem zničené.
