# ZÁVEREČNÁ SPRÁVA

## o bezpečnostnom vyšetovaní leteckej nehody

typ **motorový padákový klzák**  
poznávacia značka **OK-LGB-26**  
dňa **15.04.2022**

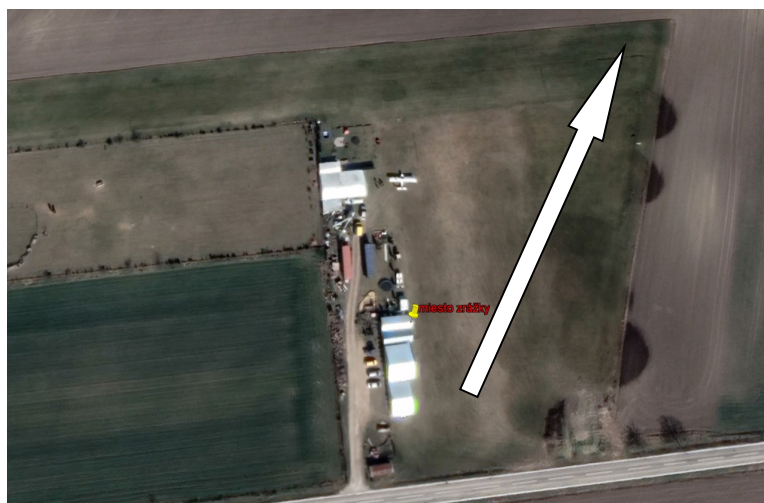
K nárazu MPK1 do hangáru prišlo v priestore trávinatej pracovnej plochy Malý Madaras. Miesto leteckej nehody je určené zemepisnými súradnicami:  
N 48° 8'31.59", E 17°22'42.19"
