Z Á V E R E Č N Á S P R Á V A

o bezpečnostnom vyšetrowaní leteckej nehody

lietadla typu **Ventus 2C**
poznávacej značky **OK-3458**
dňa **17.04.2022**

Ev.č.: **SKA2022004**

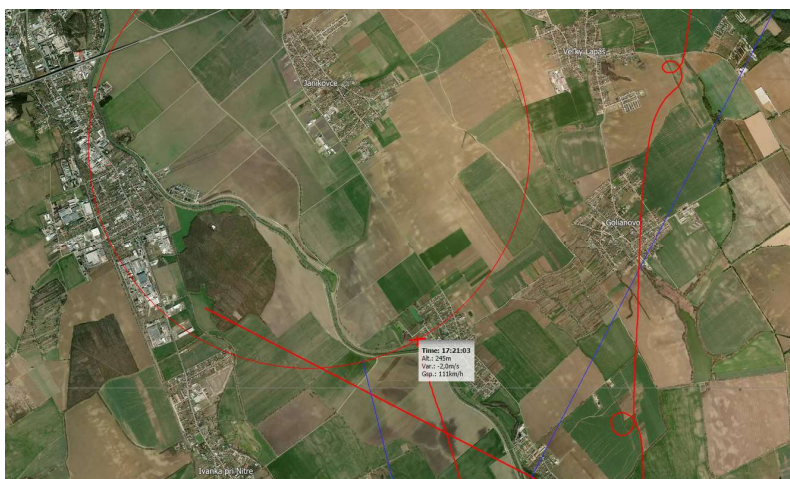
Dňa 17.04.2022 si PIC na dennom brífingu o 08:00 prevzal informácie o počasí, letových priestoroch a letovej úlohe na daný súťažný deň. Vzlet na súťažný let vykonal o 09:44. Let na súťažnej úlohe prebiehal normálne. Po dosiahnutí cieľovej pásky, ktorá bola stanovená ako kružnica s polomerom 3km od stredu LZNI, dosiahol o 15:21 vo výške 245m QNH.

Ďalej PIC pokračoval na priblíženie s úmyslom pristáť na RWY33. Vzhľadom na malú výškovú rezervu a protivietor zvolil let s využitím prízemného efektu v malej výške nad terénom. PIC vzhľadom na malú výšku letu a oslneniu neskoro zbadal prekážku, došlo k nárazu ľavého konca krídla do betónového stĺpu elektrického vedenia približne vo výške 3m nad terénom.

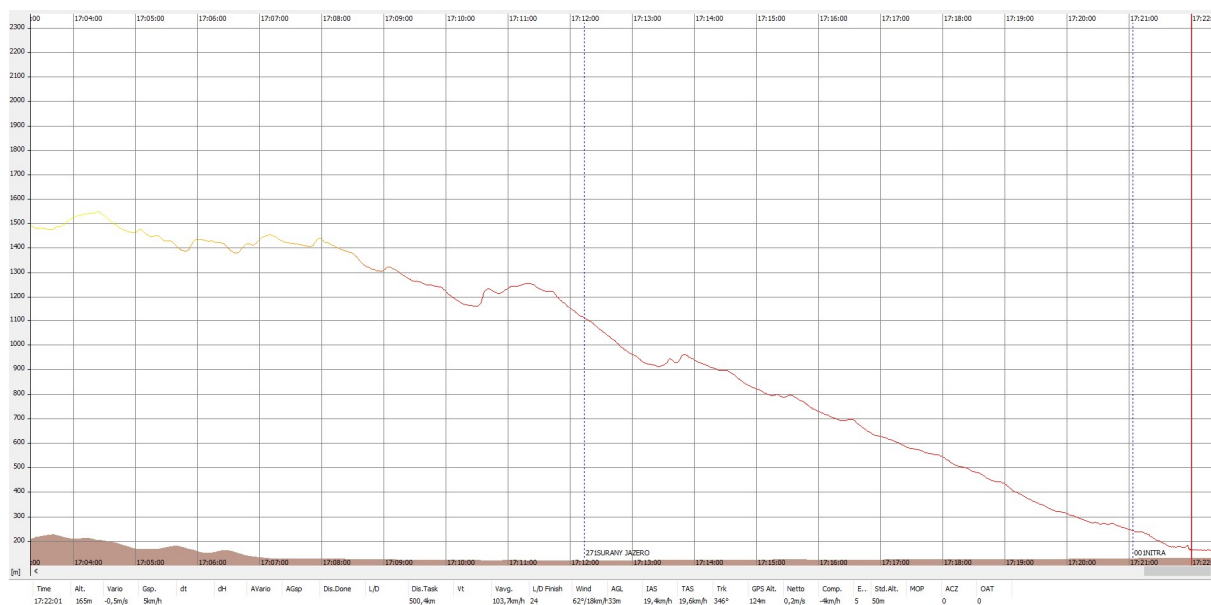
Vetroň bol počas letu vybavený letovým zapisovačom NANO od firmy LXNAV.
