Z Á V E R E Č N Á S P R Á V A

o bezpečnostnom vyšetovaní leteckej nehody

lietadla typu **Tecnam P2002 Sierra MK II**
poznávacej značky **OK-YUU-83**
dňa **12.06.2022**

Ev.č.: **SKA2022006**

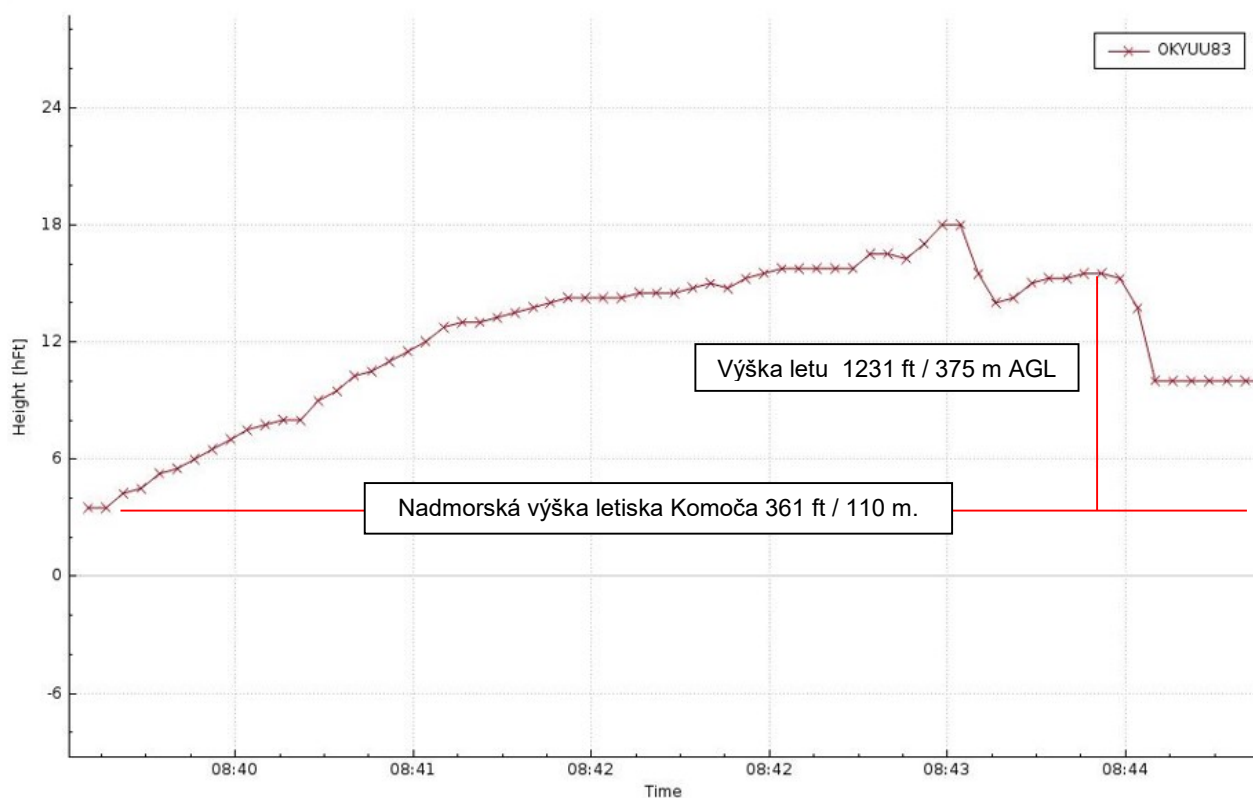
Priebeh letu

Pri ďalšom manévri lietadlo opätovne dostalo do nezvyklej polohy/pádu lietadla po krídle s prechodom do pravotočivej vývrtky, ktorú sa posádke lietadla nepodarilo vybrať a tým zabrániť kolízii so zemským povrchom. Vo vzdialenosti cca 4,3 km východne od letiska Komoča lietadlo dopadlo do kukuričného poľa.

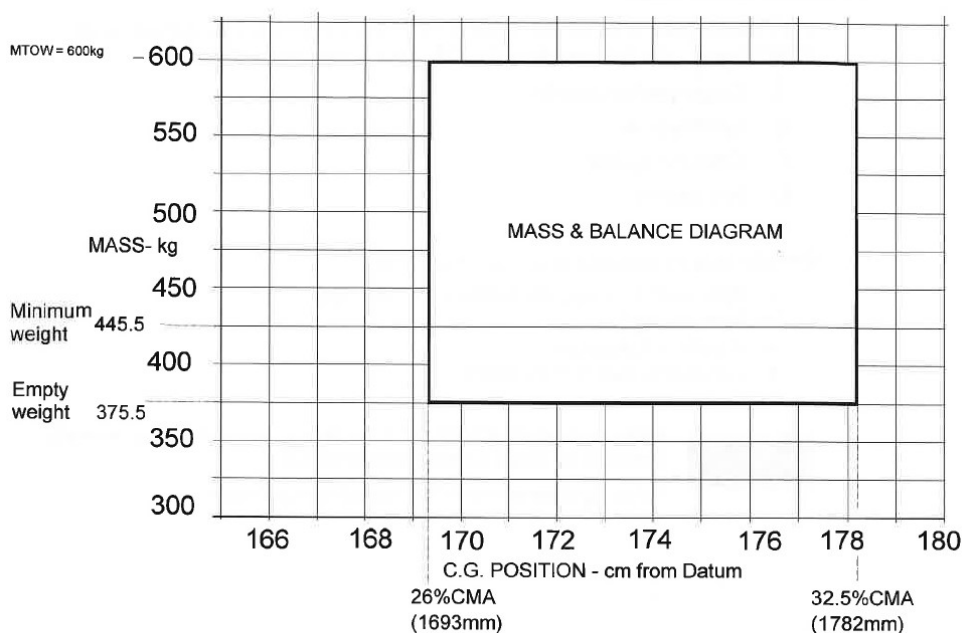
- kontrola overenia polohy ťažiska (centráže) lietadla vykonaná 04.12.2019. V protokole je uvedený údaj o predpísanej polohe ťažiska (centráže) v rozsahu 20-30 % SAT. V letovej príručke (Aircraft Flight Manual Doc.No. 2002/386, 1st Edition-Rev.0 z 25.10.2019) výrobca udáva v sekcii 2- Limitations, bod 13- Centre of gravity range rozsah 26-32,5 % SAT.
