Z Á V E R E Č N Á S P R Á V A

o bezpečnostnom vyšetrowaní leteckého incidentu

typ: **Cessna 152**

poznávacia značka **OK-MAJ**

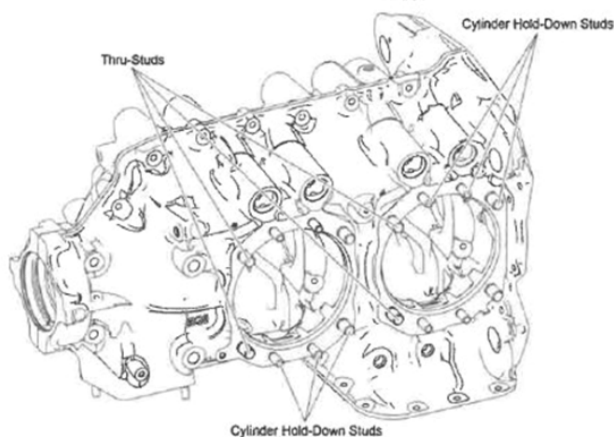
Obr. 1 Horná časť zo strany 150 z manuálu na údržbu motora LYCOMING 10-360-N1A

Na predloženej strane č. 150 z manuálu na údržbu motora LYCOMING 10-360-N1A Engine Maintenance Manual, z februára 2016, bolo o.i. uvedené, že pri montáži valca na blok motora možno v spoji použiť len základný predpísaný tesniaci krúžok, a že sa v spoji nesmú používať žiadne ďalšie tesniacie materiály, ktoré by sa mohli časom poškodiť, čo by mohlo spôsobiť zníženie krútiaceho momentu na upevňovacích skrutkách valca (pozri obr. 1).

CAUTION: **INSTALL ONLY THE CYLINDER BASE OIL RING AROUND THE CYLINDER BASE. DO NOT USE ANY ADDITIONAL SEALANT OR GASKET MATERIAL WHICH COULD DETERIORATE WHICH COULD CAUSE A REDUCED TORQUE ON THE CYLINDER BASE STUDS.**
