Z Á V E R E Ć N Á S P R Á V A

o bezpečnostnom vyšetovaní vážneho incidentu

typ: **Piper PA-34-220T (Seneca IV)**

poznávacia značka: **OE-FST**

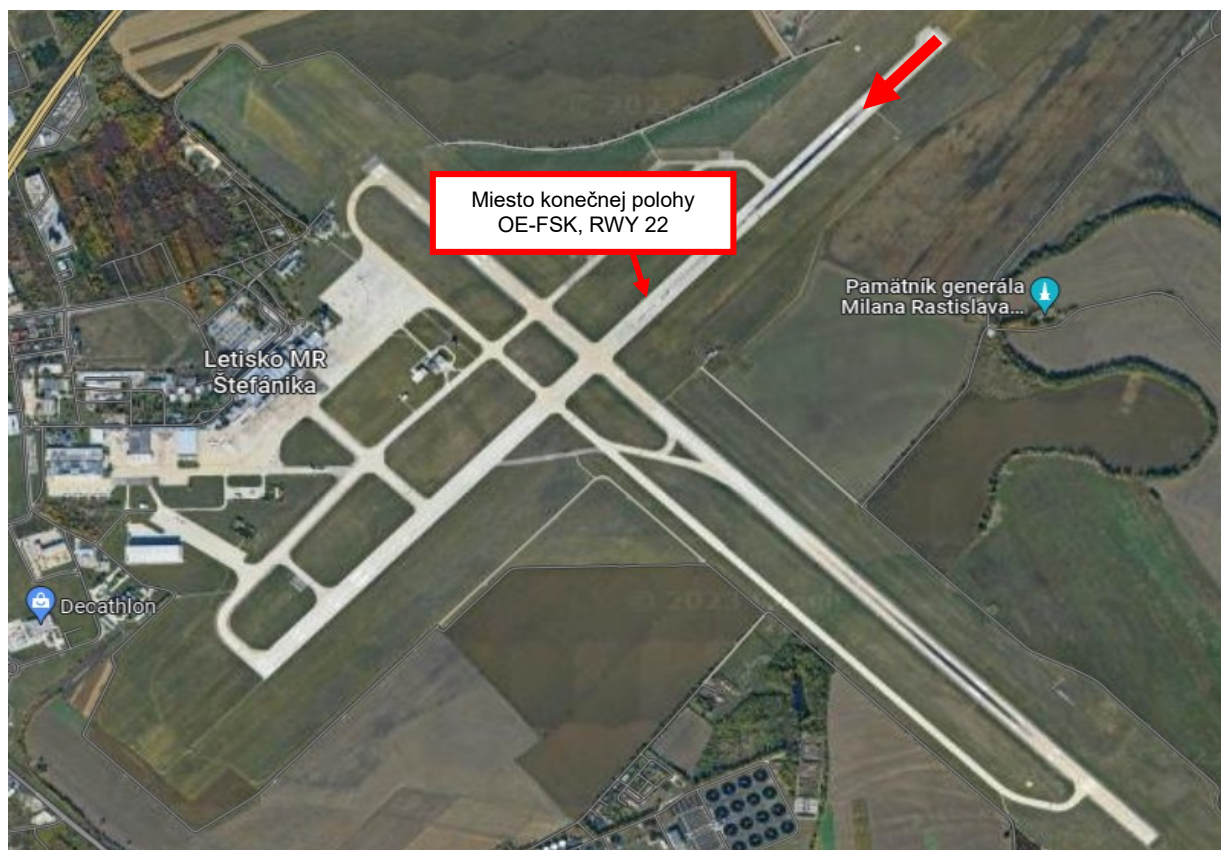
BVK na mieste incidentu vykonala obhliadku lietadla pri ktorej zistila poškodenie prednej spodnej časti laminátového poťahu a všetkých vrťuľových listov lietadla.
