# **Z Á V E R E Ć N Á S P R Á V A**

## **o bezpečnostnom vyšetovaní leteckej nehody**

typ: **Zlín 226MS**

poznávacia značka **OM-MPY**

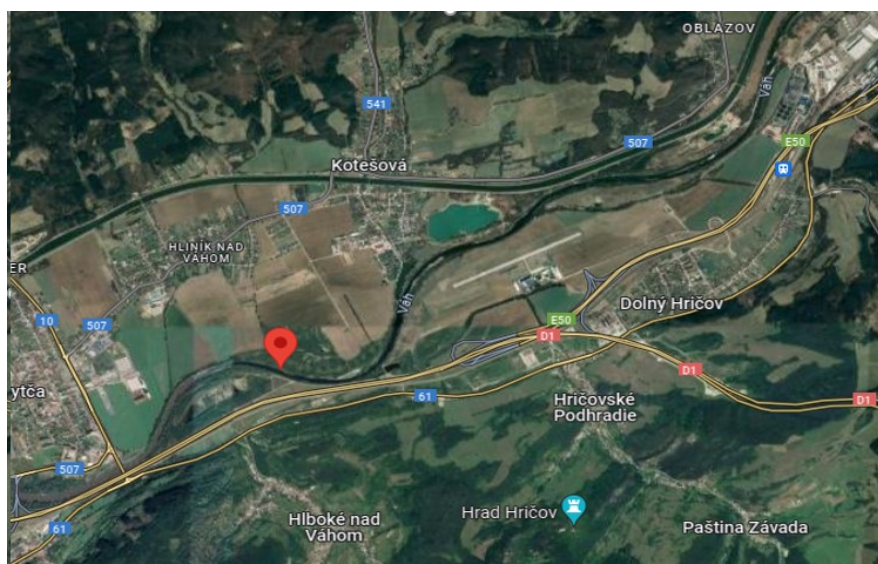
Miesto leteckej nehody je určené zemepisnými súradnicami N 49°13'28,63", E 18°35'14,60"  
Miesto dopadu lietadla sa nachádza v lesnom poraste blízko pravého brehu rieky Váh

Po jeho dopade prišlo k požiaru. Motorová časť, kabína lietadla a trup boli až po chvostové plochy zhorené. Krídla boli postihnuté požiarom v mieste pripojenia k trupu. Vyhorené trosky lietadla ostali v celku.
