# ZÁVEREČNÁ SPRÁVA

## o bezpečnostnom vyšetovaní leteckej nehody

vrtuľníka typu **R 44 Raven I**

poznávacej značky **OK-STR**

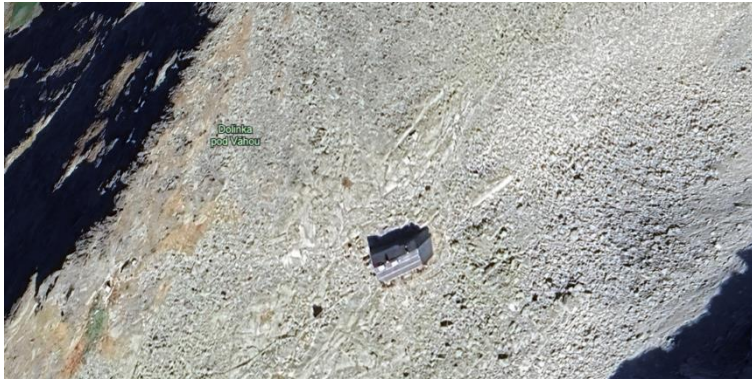
Obr. č. 2 Chata pod Rysmi

Miesto dopadu vrtuľníka je približne 150 m južne od Chaty pod Rysmi, ktorej poloha je daná: N 49° 10'28,9", E 20° 05'14,4".
