# Z Á V E R E Ć N Á S P R Á V A

## o bezpečnostnom vyšetovaní vážneho leteckého incidentu

lietadla typu **EuroFox 912 -TOW**

poznávacej značky **OM-M583**

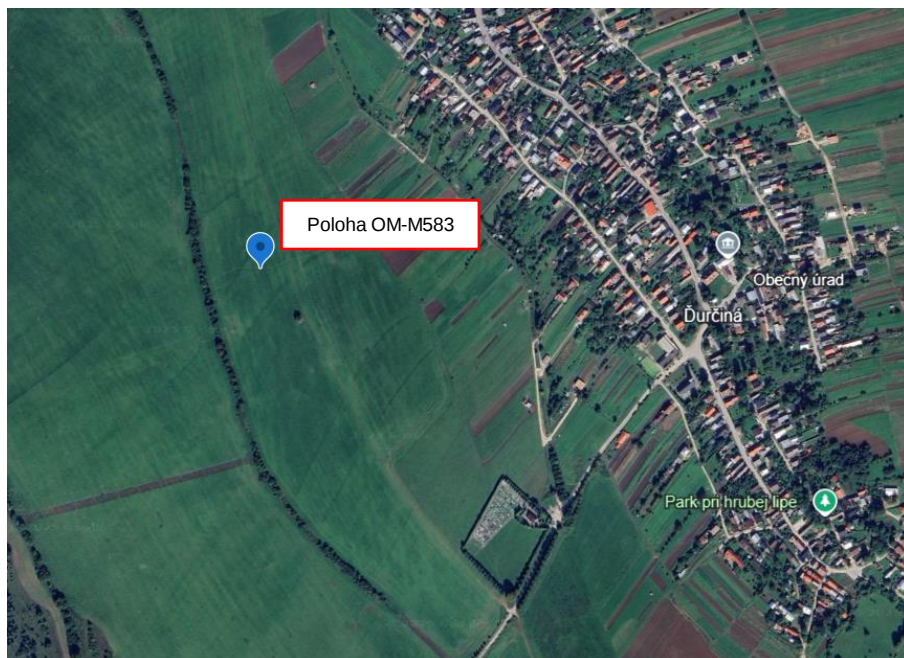
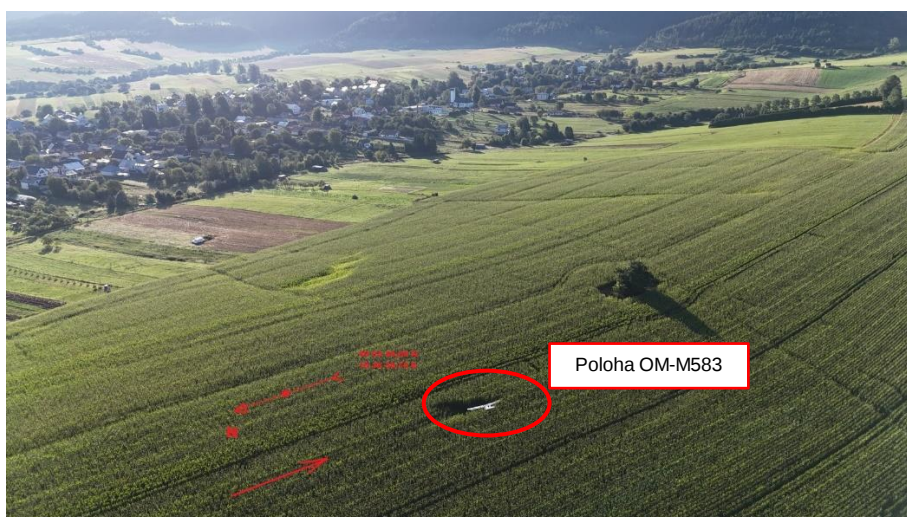
Miesto vážneho incidentu je určené zemepisnými súradnicami: N 49° 03'46.58", E 18° 38'38.76", kataster obce Ďurčiná.

Miesto núdzového pristátia sa nachádza približne 630 m od obecného cintorína v kukuričnom poraste smerom na sever.
