# **Z Á V E R E Ć N Á S P R Á V A**

## **o bezpečnostnom vyšetřovaní vážneho incidentu**

| poznávacej značky | <b>OM-KLL</b> |

Ev.č.: **SKS2024004**

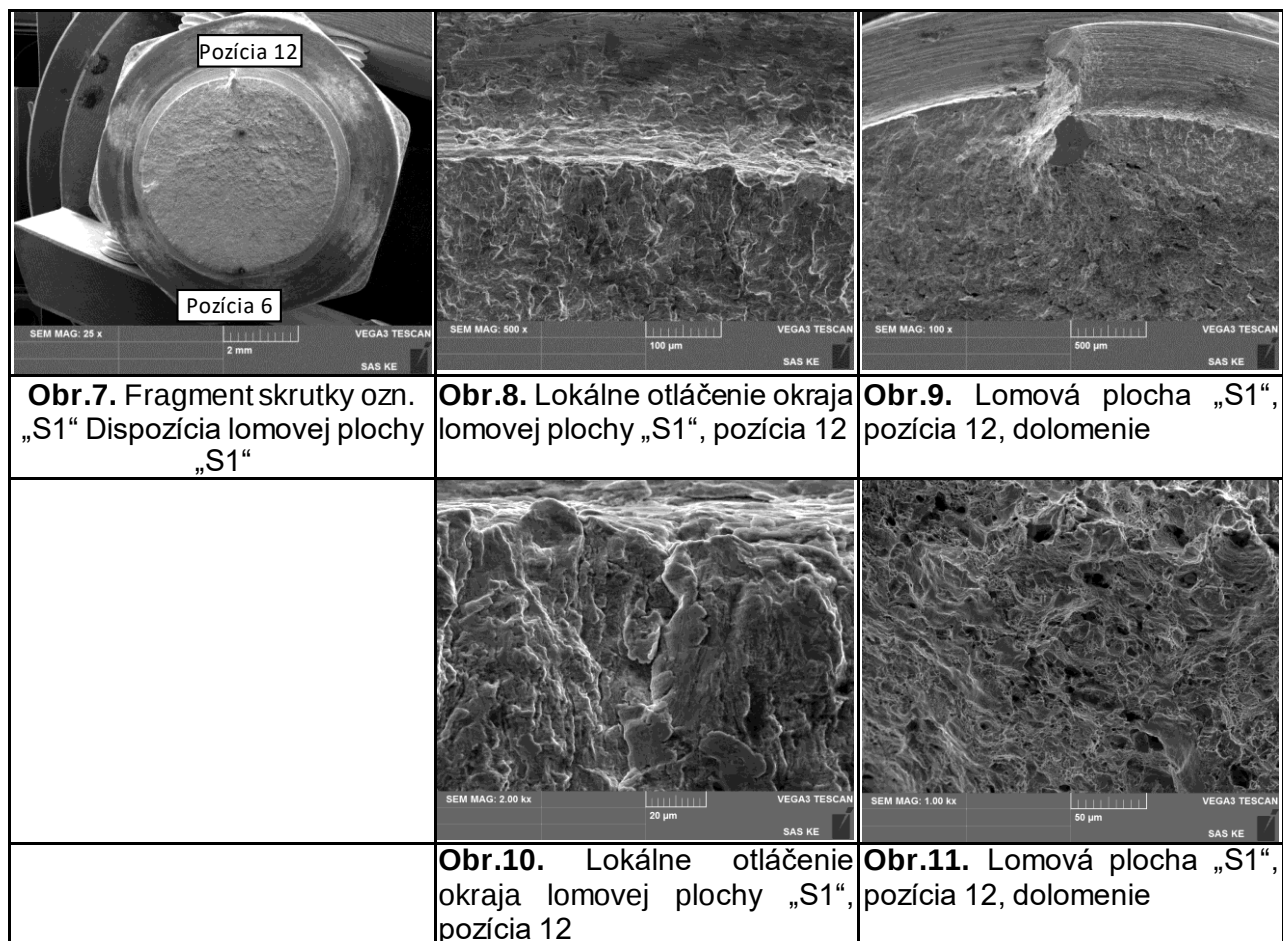
Pred analýzou mikroštruktúry povrchových a podpovrchových oblastí fragmentov skrutky „S1“ (Obr.7) a „S2“ bola urobená fraktografická analýza lomovej plochy fragmentov „S1“ a „S2“.

V pozícii 12 fragmentu skrutky „S1“ bola lokálne otláčenie okraja lomovej plochy (Obr.7 až Obr.11).

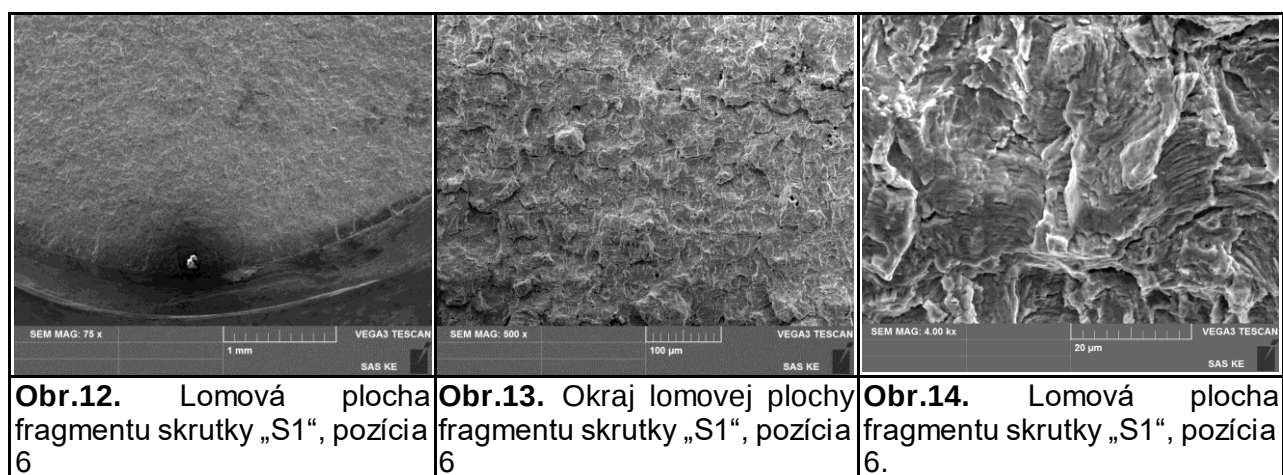
V pozícii 6 fragmentu skrutky „S1“ boli nájdené postupové čiary (striacie) a sekundárne trhliny (Obr. 12 až Obr.14).
