## PILOTNÝ PROJEKT ODSTRÁNENIA PORÚCH OBVODOVÉHO PLÁŠŤA P 1.15

Na realizáciu pilotného projektu odstránenia systémovej poruchy obvodového plášťa z pórobetónových spínaných dielcov stavebnej sústavy P 1.15 v rámci VTP 2811001900/2001 *Pilotný projekt obnovy celopanelovej budovy P 1.14, P 1.15, PS-82 a ZT* bol vybratý bytový dom Pri šajbách č. 30 s počtom bytov 24. Vlastníkom a správcom domu v čase realizácie pilotného projektu bolo Stavebné bytové družstvo Bratislava III, Kominárska č. 6, 851 01 Bratislava. Pilotný projekt bol realizovaný od septembra 2001 do novembra 2001.

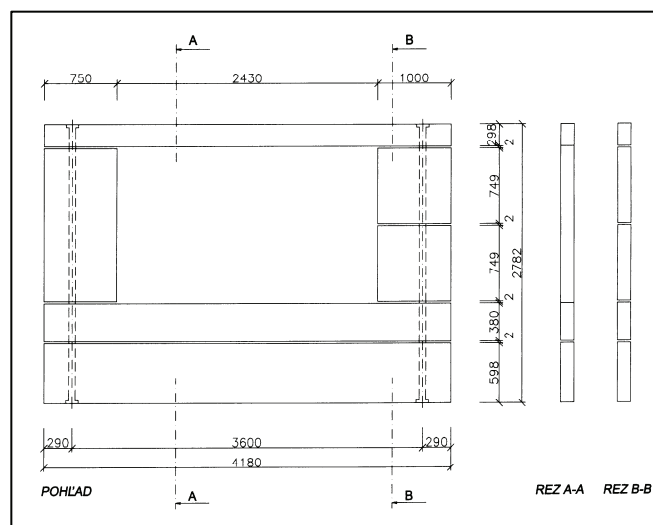
Příklad skladby obvodového panela stavební soustavy P1.15  
Example of overall panel composition in P 1.15 –structural system

Rod opening was not fulfill therefore it caused the appearance of lateral rifts in slim section element (in the place of rod) and opening of joint rifts between reinforce elements partly.
