ZÁVEREČNÁ SPRÁVA

o odbornom vyšetrowaní vážneho incidentu

pristátie na obsadenú RWY

Ev.č.: SKS2015002

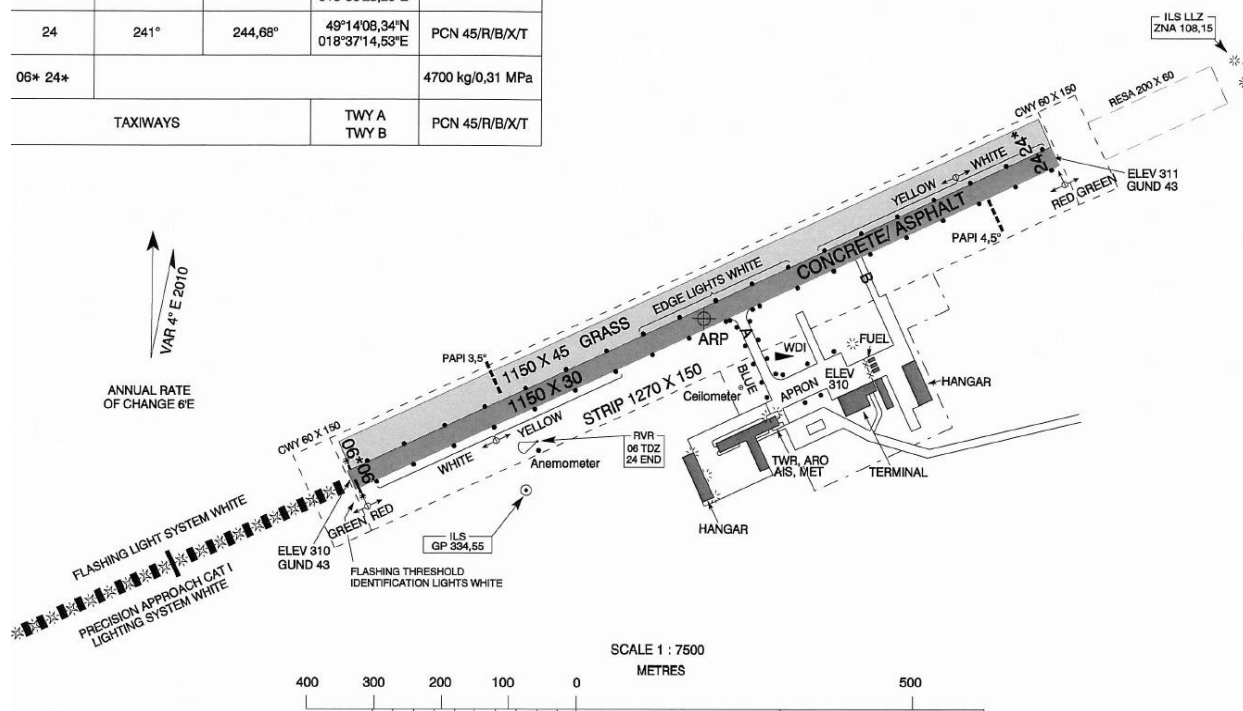
| RWY | MAG BEARING | TRUE BEARING | THR | BEARING STRENGTH |
|---|---|---|---|---|
| TAXIWAYS | | | TWY A TWY B | PCN 45/R/B/X/T |

ELEVATIONS AND DIMENSIONS ARE IN METRES
