Výskumný ústav dopravný

# SPRACOVÁVANIE MONITORINGU A ANALÝZY ŽIVOTNÉHO PROSTREDIA V DOPRAVE

ZÁVEREČNÁ SPRÁVA – ČASŤ B

Číslo projektu: 832/D300/2020 (VUD 107/2020)

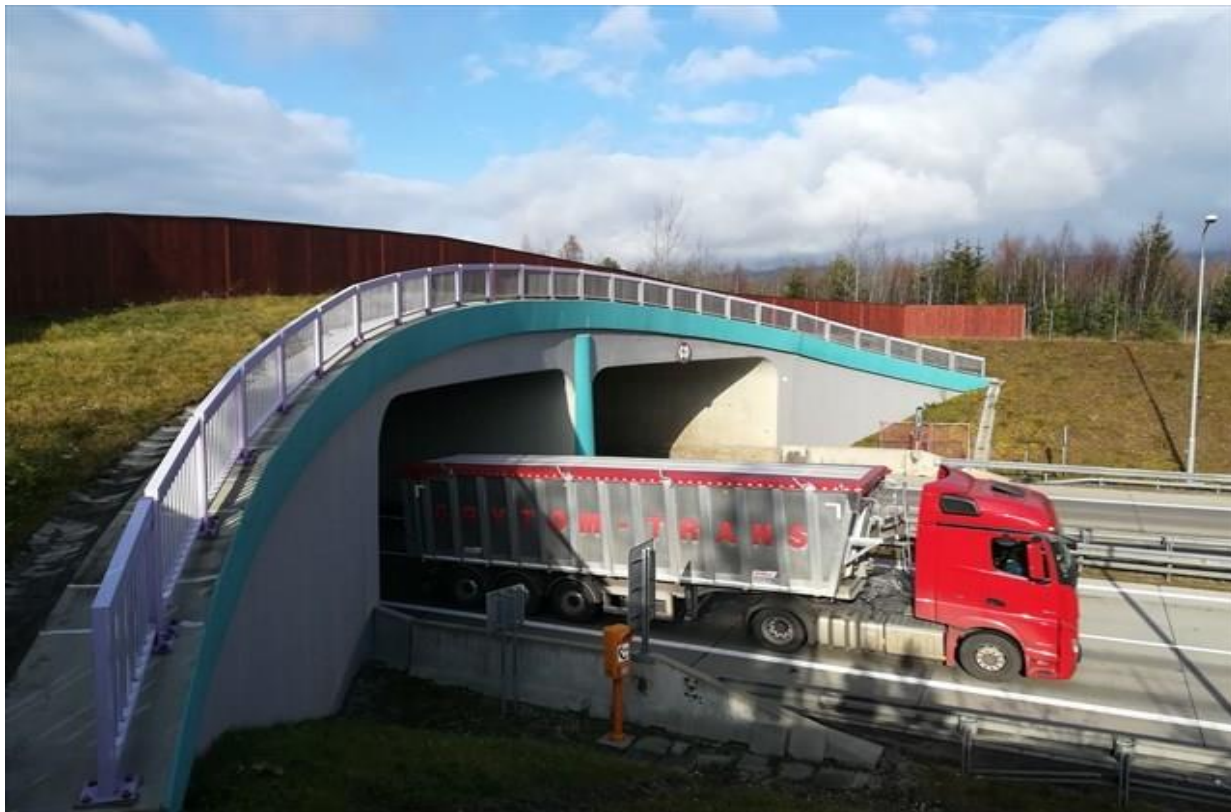
Obr. 2-3      Priechod pre zver na úseku D1 Važec – Mengusovce – Podjazd Lučivná

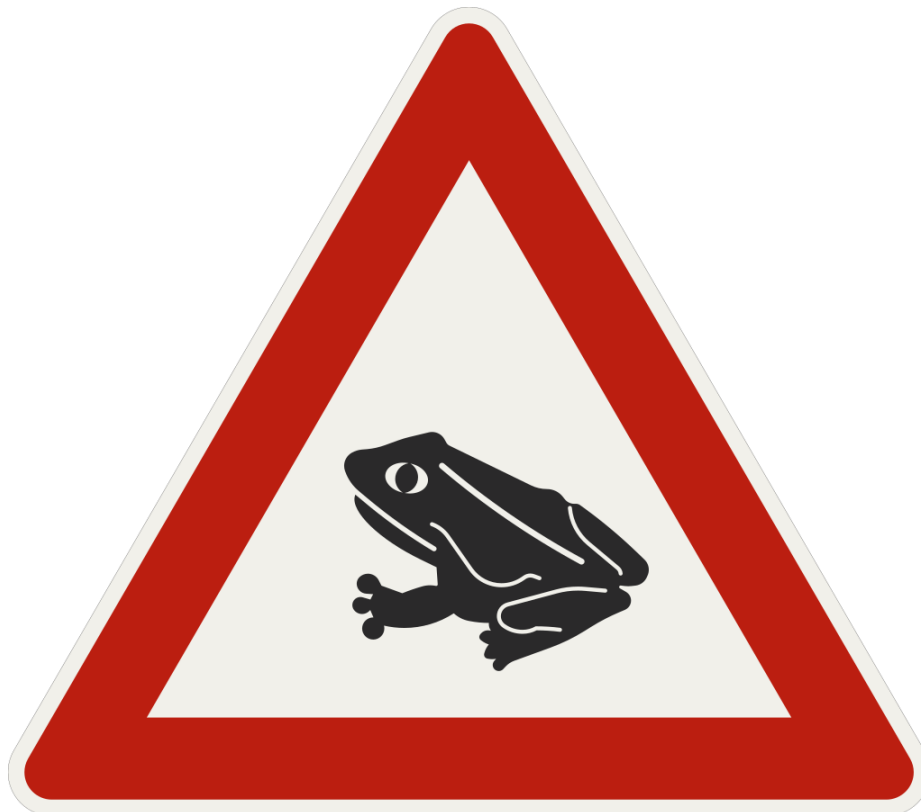
Obr. 2-5 Dopravné značenie na lokalitách migrácie obojživelníkov v Slovenskej republike

Vo všeobecnosti možno dopravné značenie považovať za ekonomicky a technicky dostupný prostriedok použiteľný predovšetkým na miestach s menšou frekvenciou vozidiel a relatívne nízkym počtom migrujúcich obojživelníkov na relatívne dlhom úseku cesty.

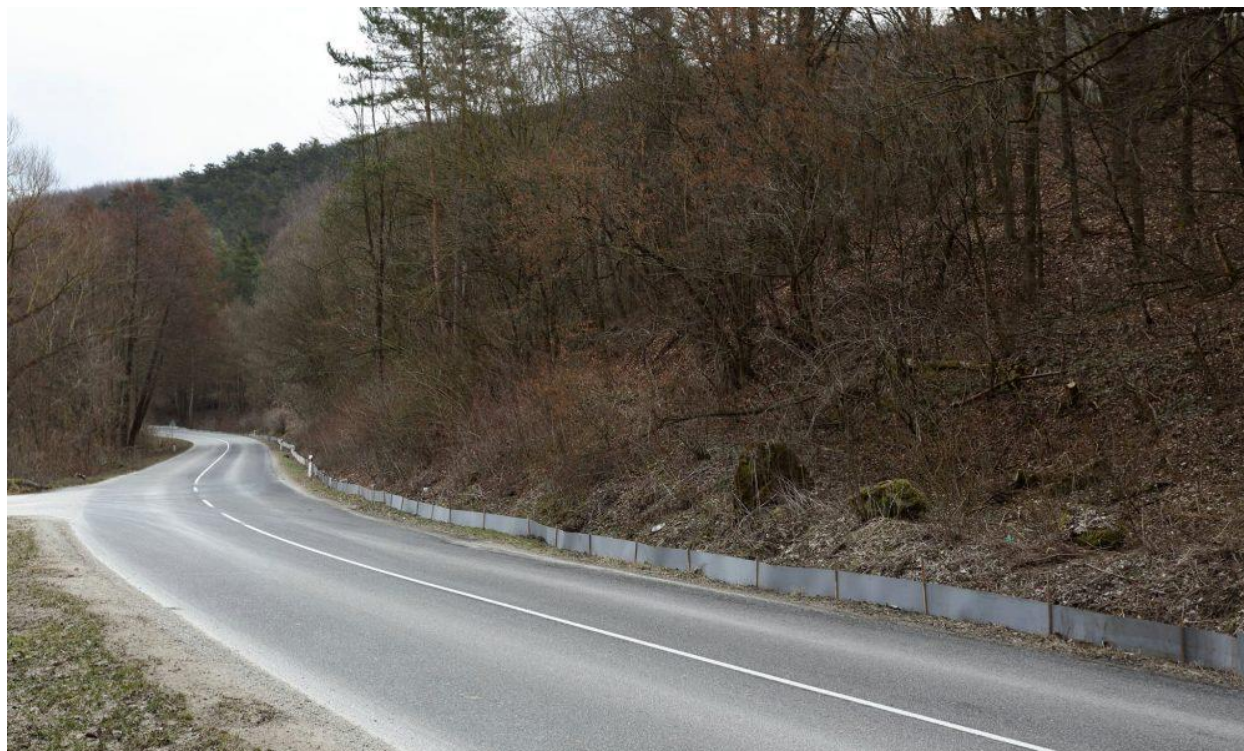
Obr. 2-6 Umiestnenie fóliových zábran na lokalitách migrácie obojživelníkov

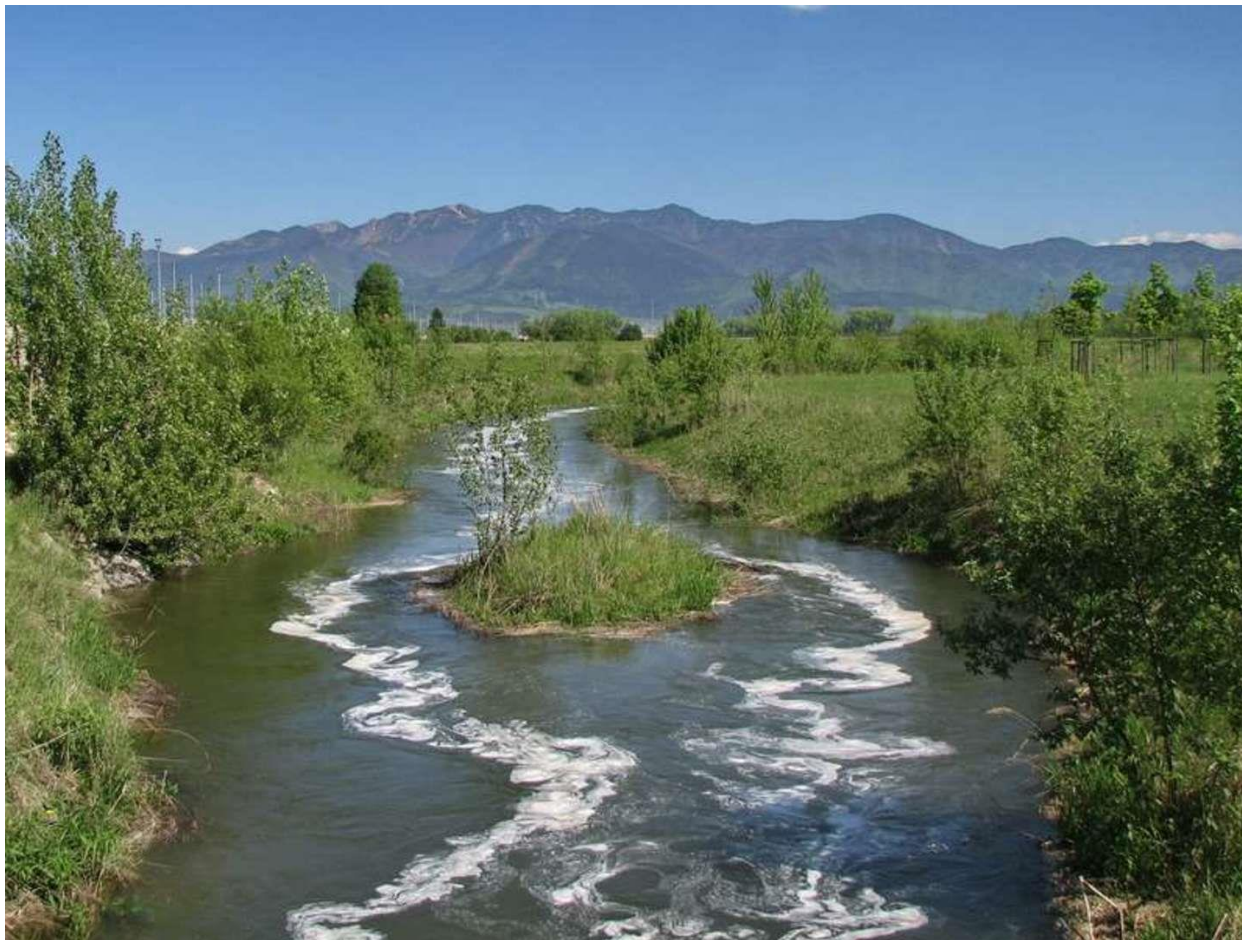
Obr. 2-8 Vodné dielo Žilina - biokoridor
